# Dossier de demande de protection des murailles et jardins urbains de Chevreuse au titre des Monuments Historiques

**Association Chevreuse Environnement et Patrimoine (CEeP)**  
**Octobre 2025**

## Dossier de demande de protection des murailles et jardins urbains de Chevreuse au titre des Monuments Historiques

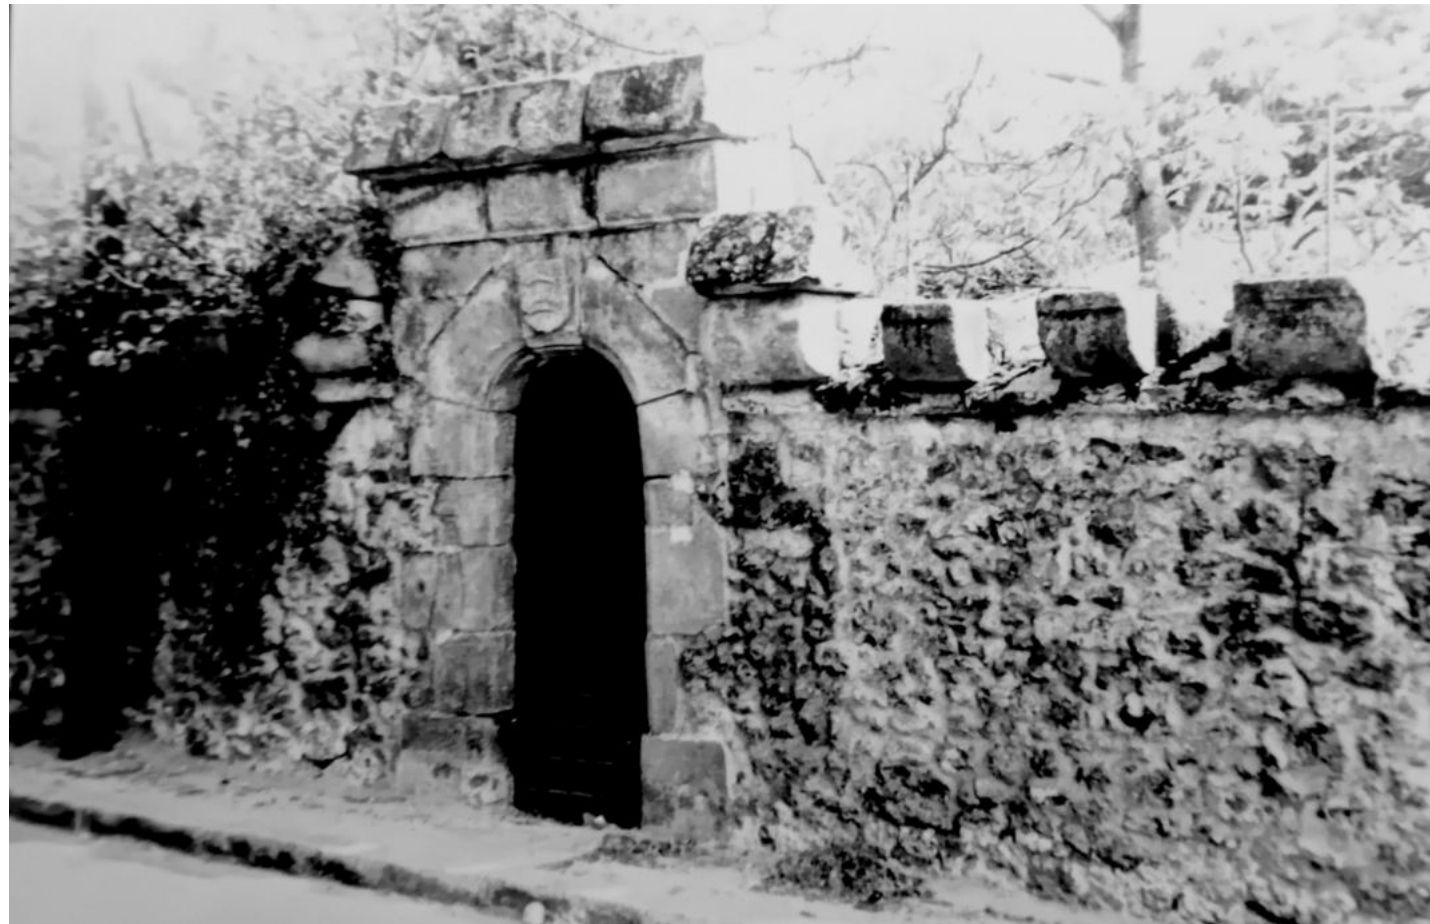
*Porte sur le tracé de la muraille primitive, avant son démontage et son déplacement lors de la construction de l'école maternelle vers 1981.*

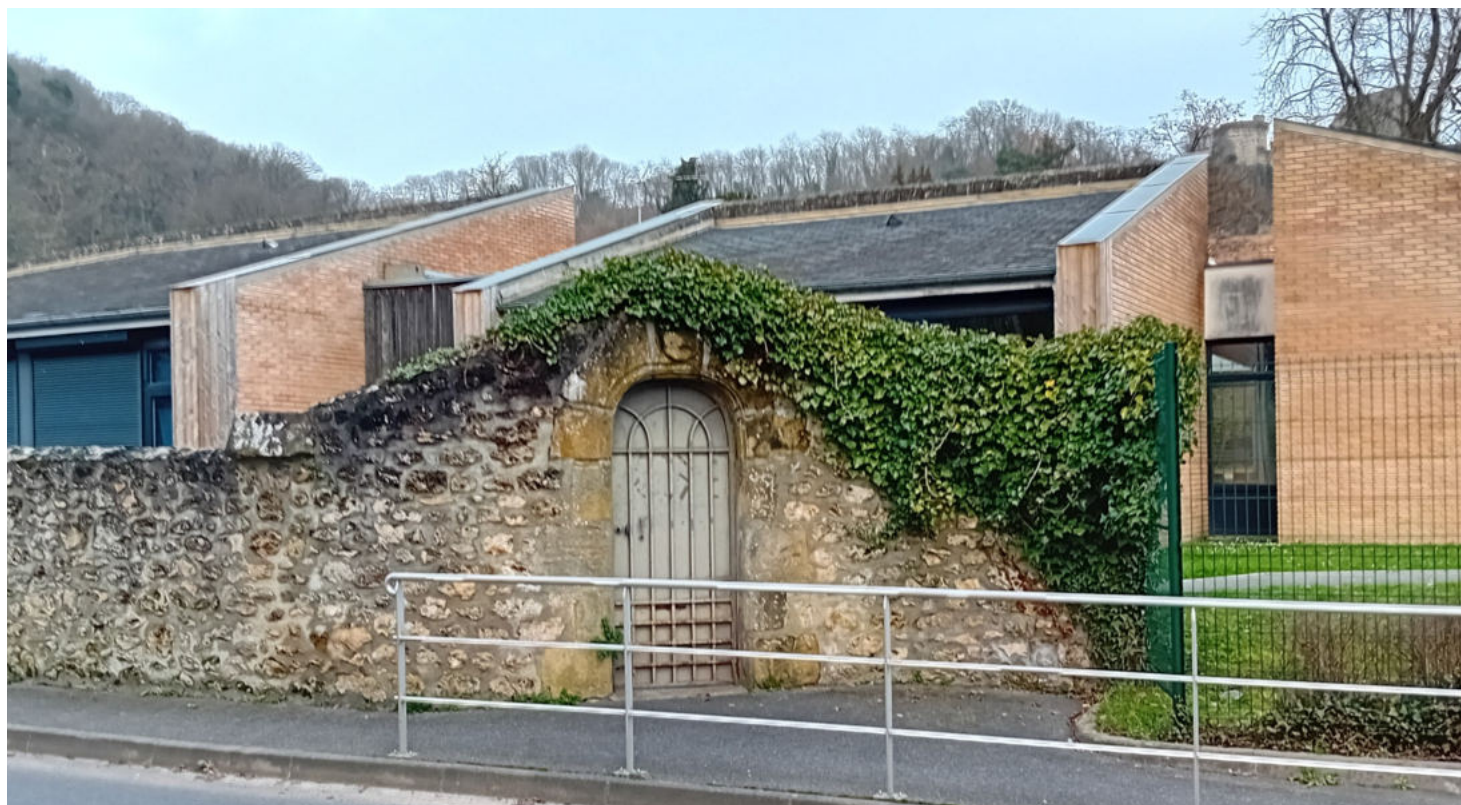
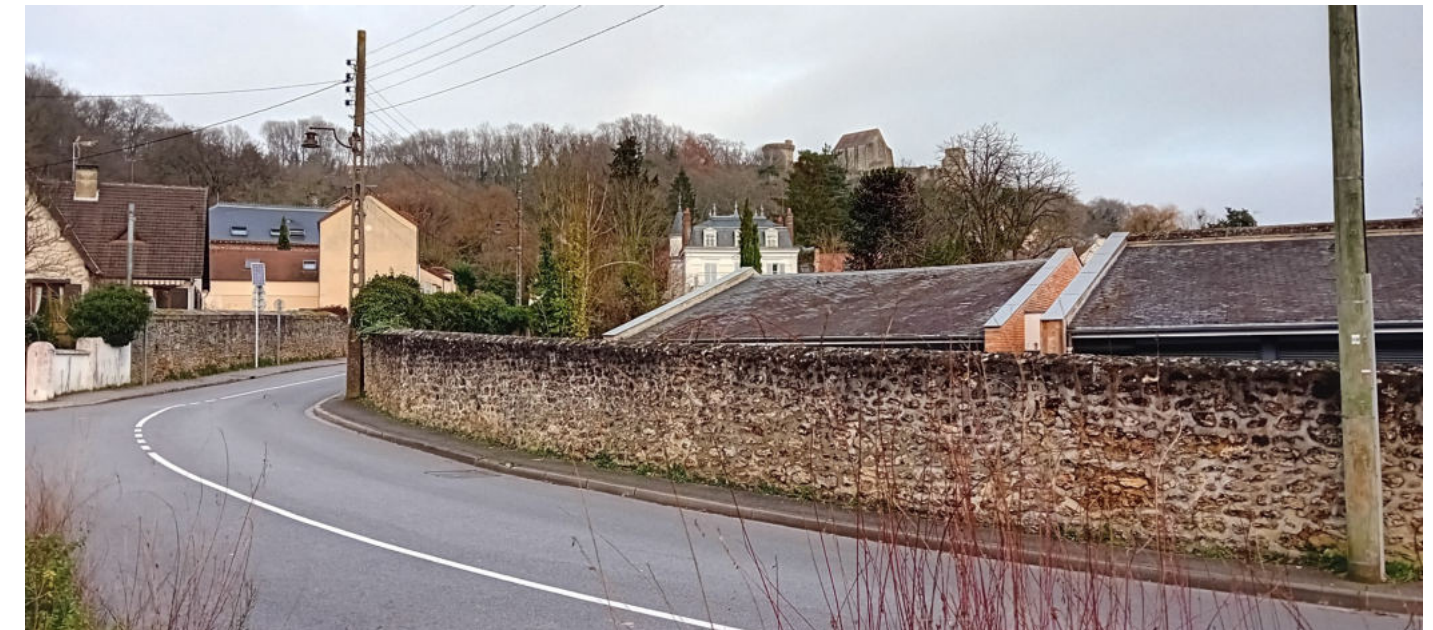
*La porte a été remontée, selon un autre alignement, état en 2025 (Photo CEeP)*

*Le mur de la maternelle rue Pierre Chesneau en 2025*

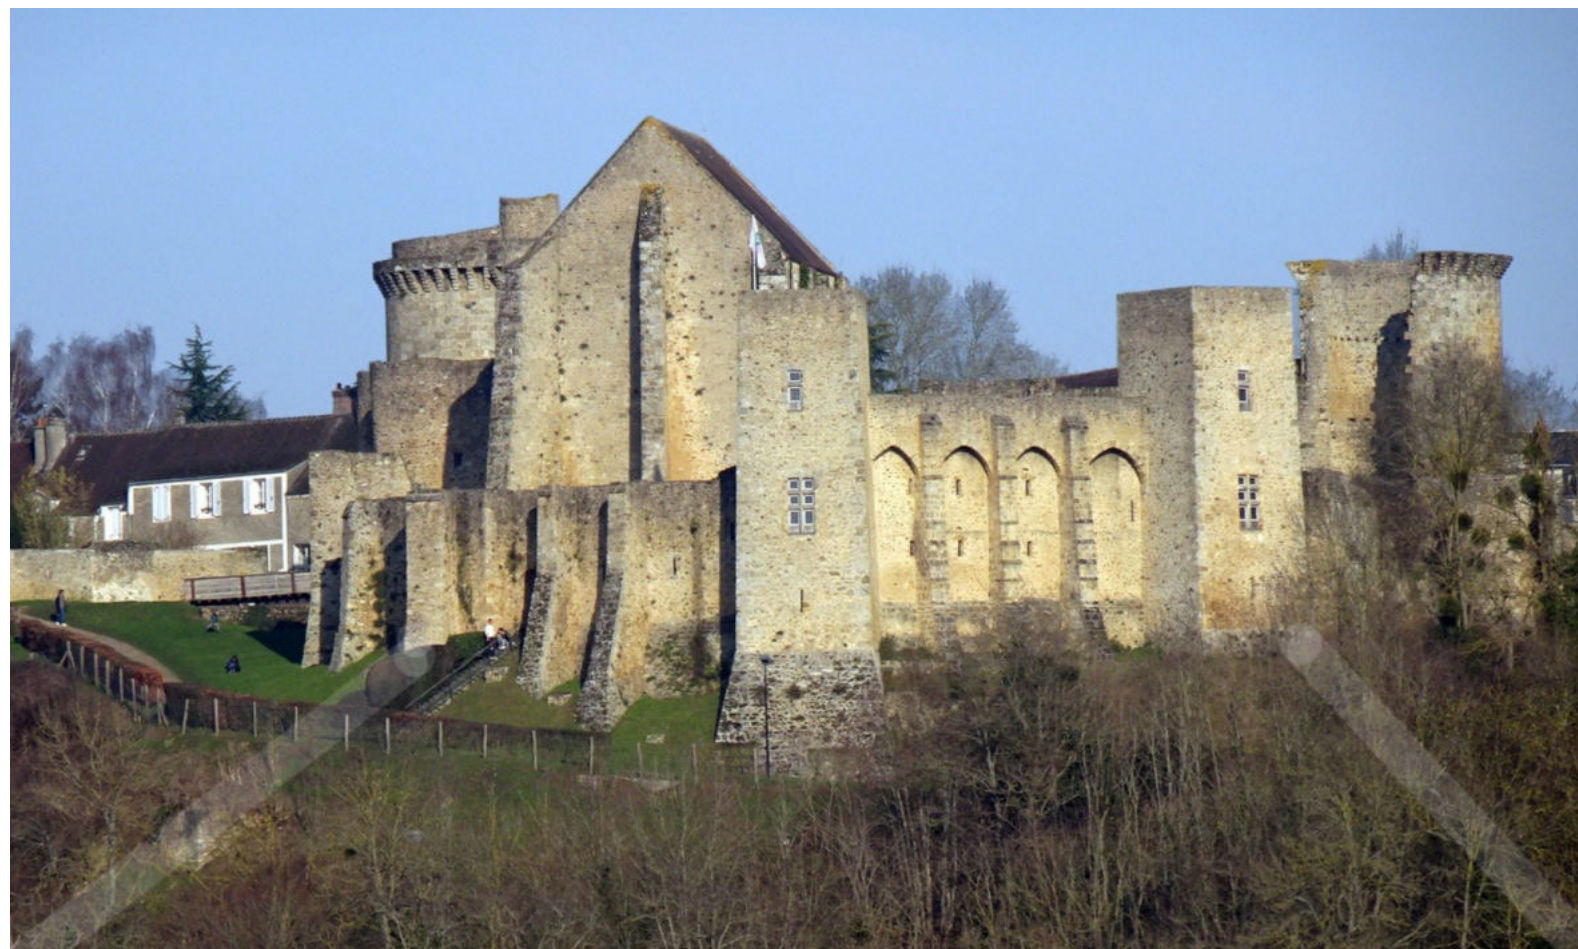
Position des traces de l'enceinte de la ville sur le château © Ph. Dehan

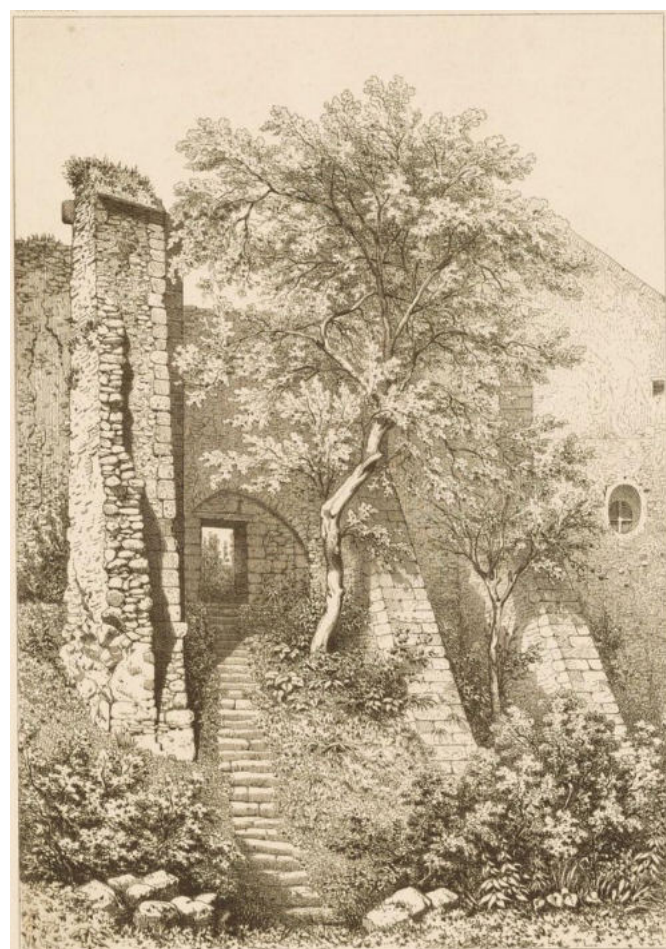
La reconstitution du château par C. Sauvageot en 1874 montre bien la position du départ des deux murs de la ville du 14<sup>e</sup> siècle qui descendent la colline, avant de s'élargir pour enserrer le noyau urbain.

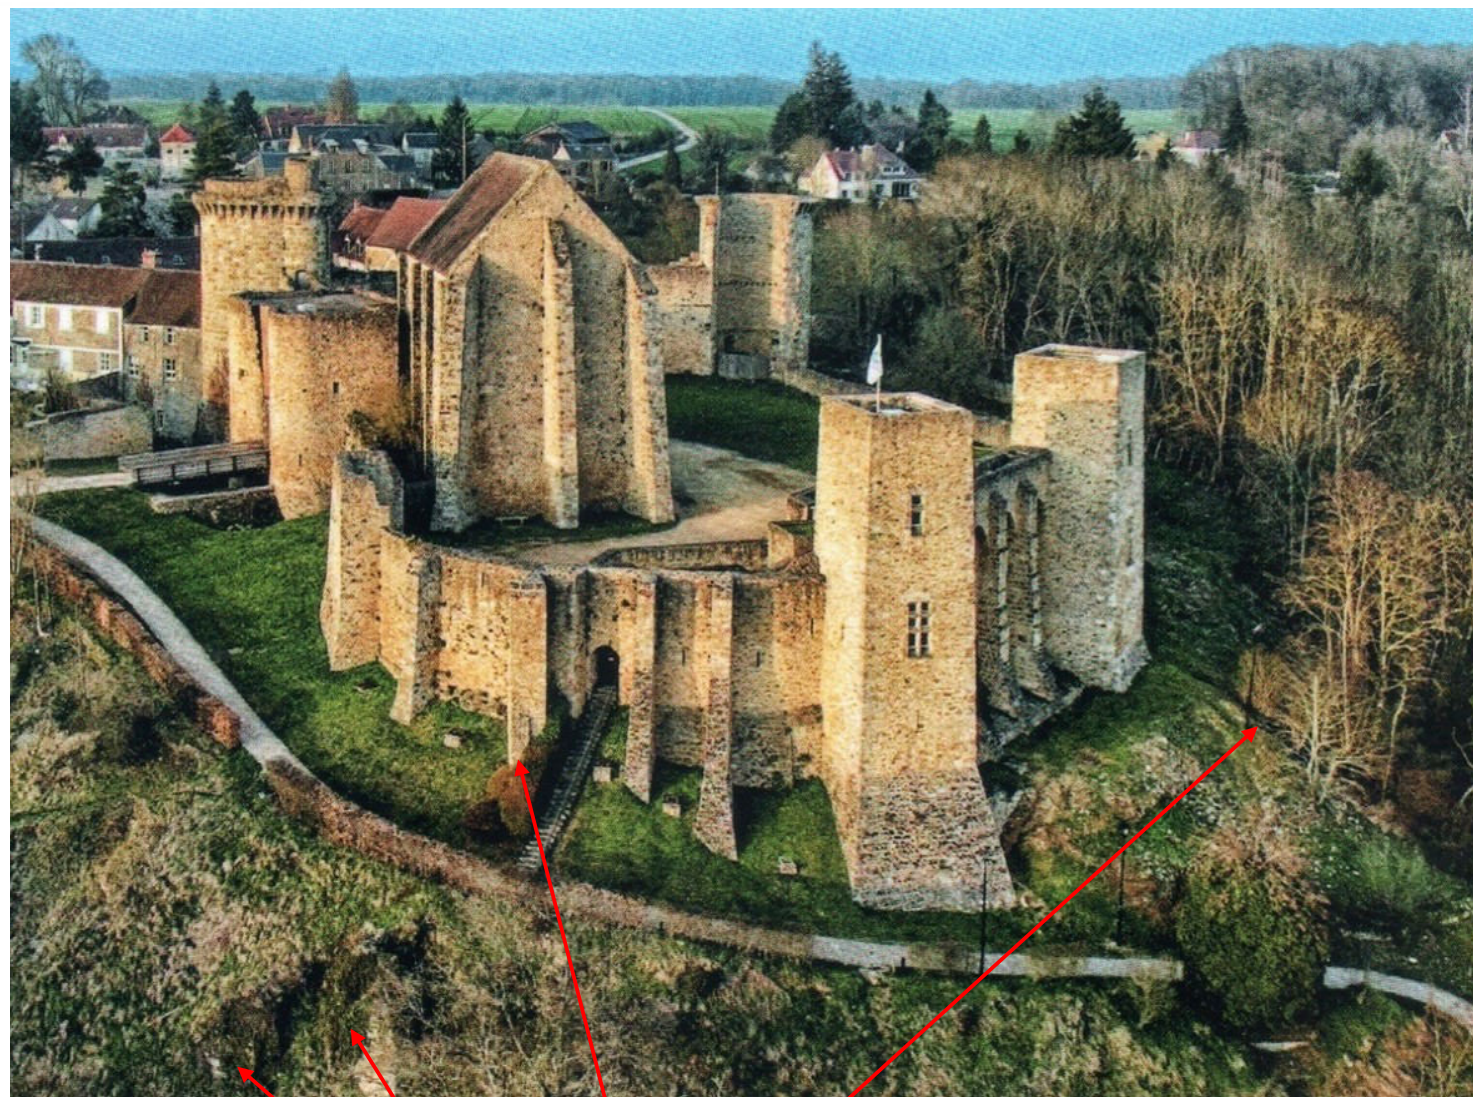
**Accroche est :** aucune trace sur la tour, mais le rempart se dresse encore quelques mètres plus bas après une section noyée dans la végétation

**Accroche ouest :** le départ du mur est encore visible sur le contrefort, même s'il s'est effrité depuis le 19<sup>e</sup> siècle.

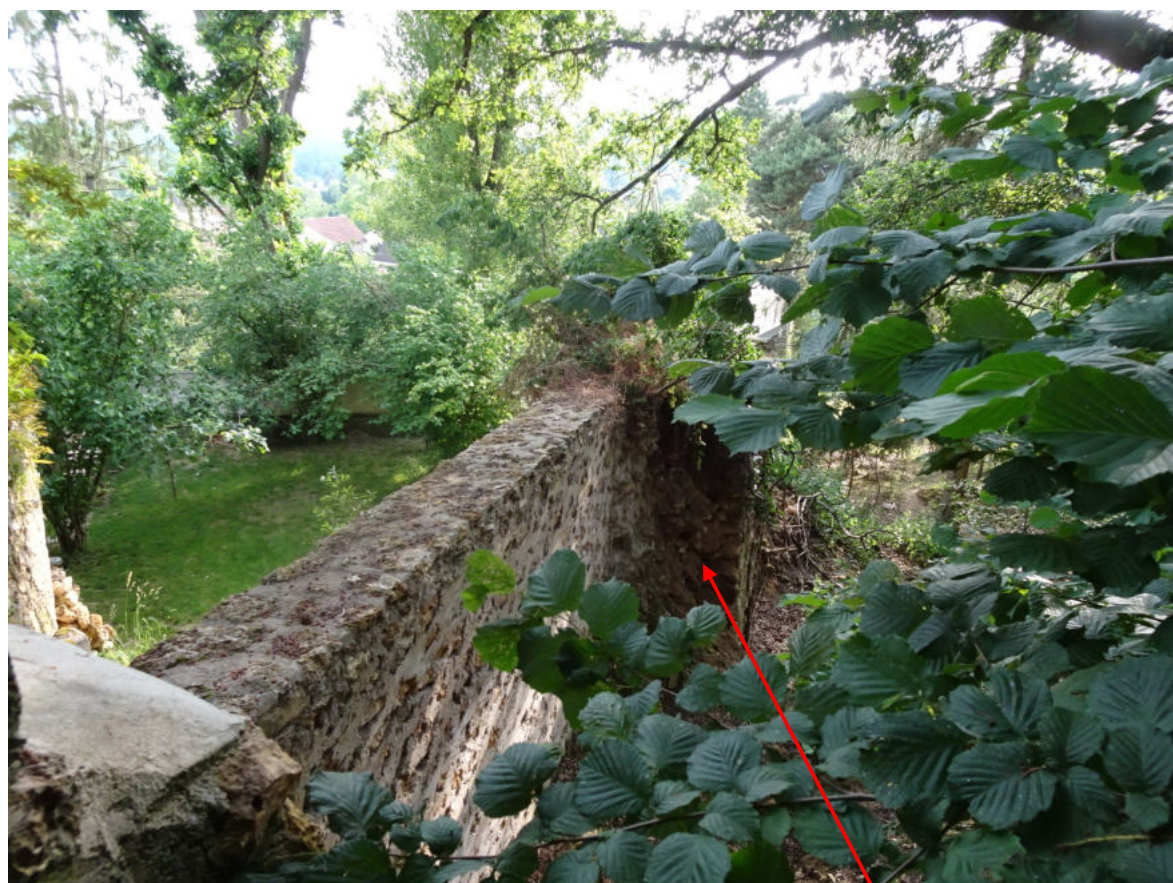
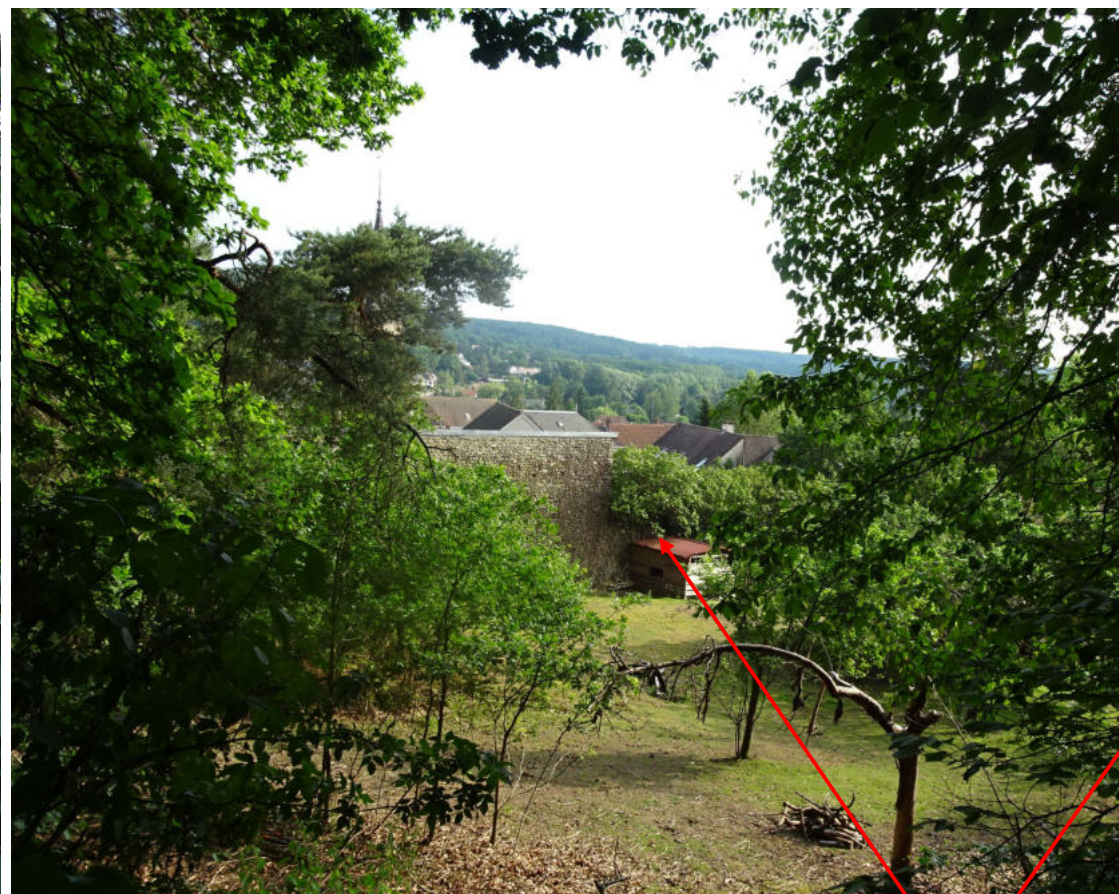
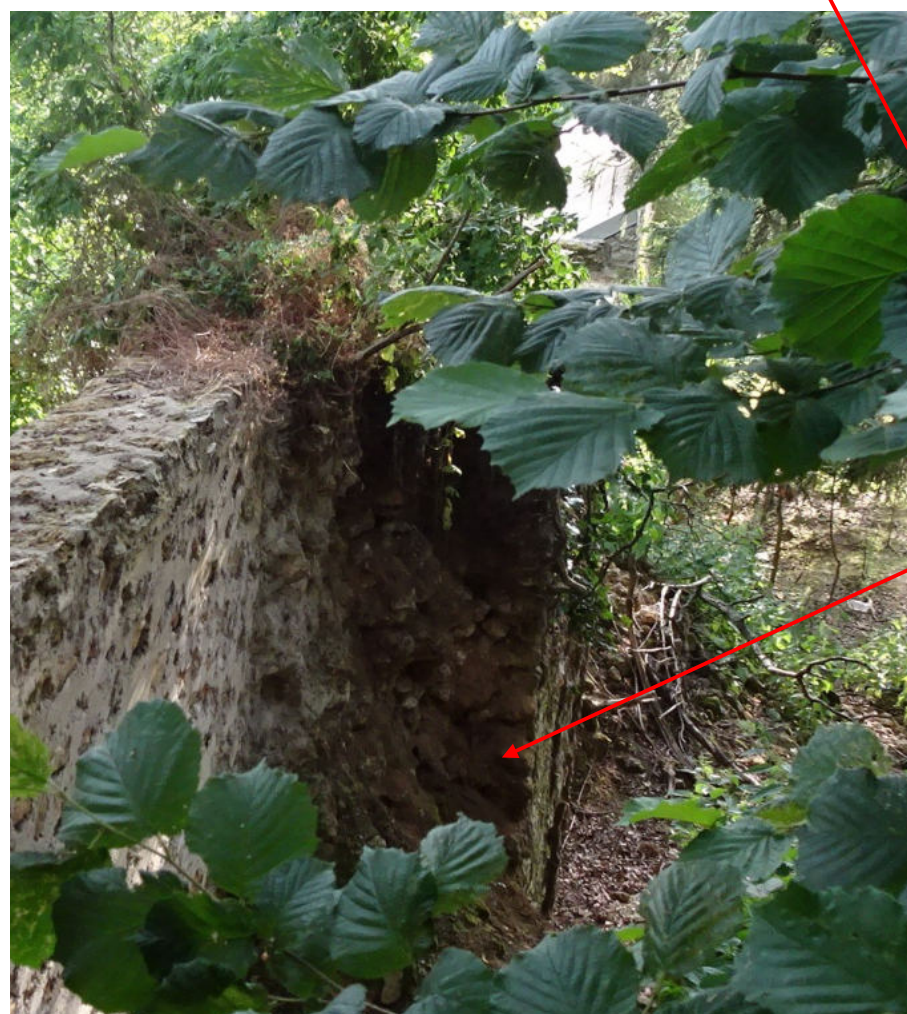
Dans cette section, en particulier dans sa partie ouest, le mur est très haut pouvant atteindre 6 ou 7 mètres. Comme le montre le détail, les propriétaires des maisons adossées l'entretiennent, mais l'ont rehaussé de presque un mètre.

Cette section est assez éloignée des chemins publics dont elle est séparée par des vergers, tennis et terrains utilisés comme entrepôt, sauf dans sa partie est où elle sert de mur de clôture à des maisons individuelles.

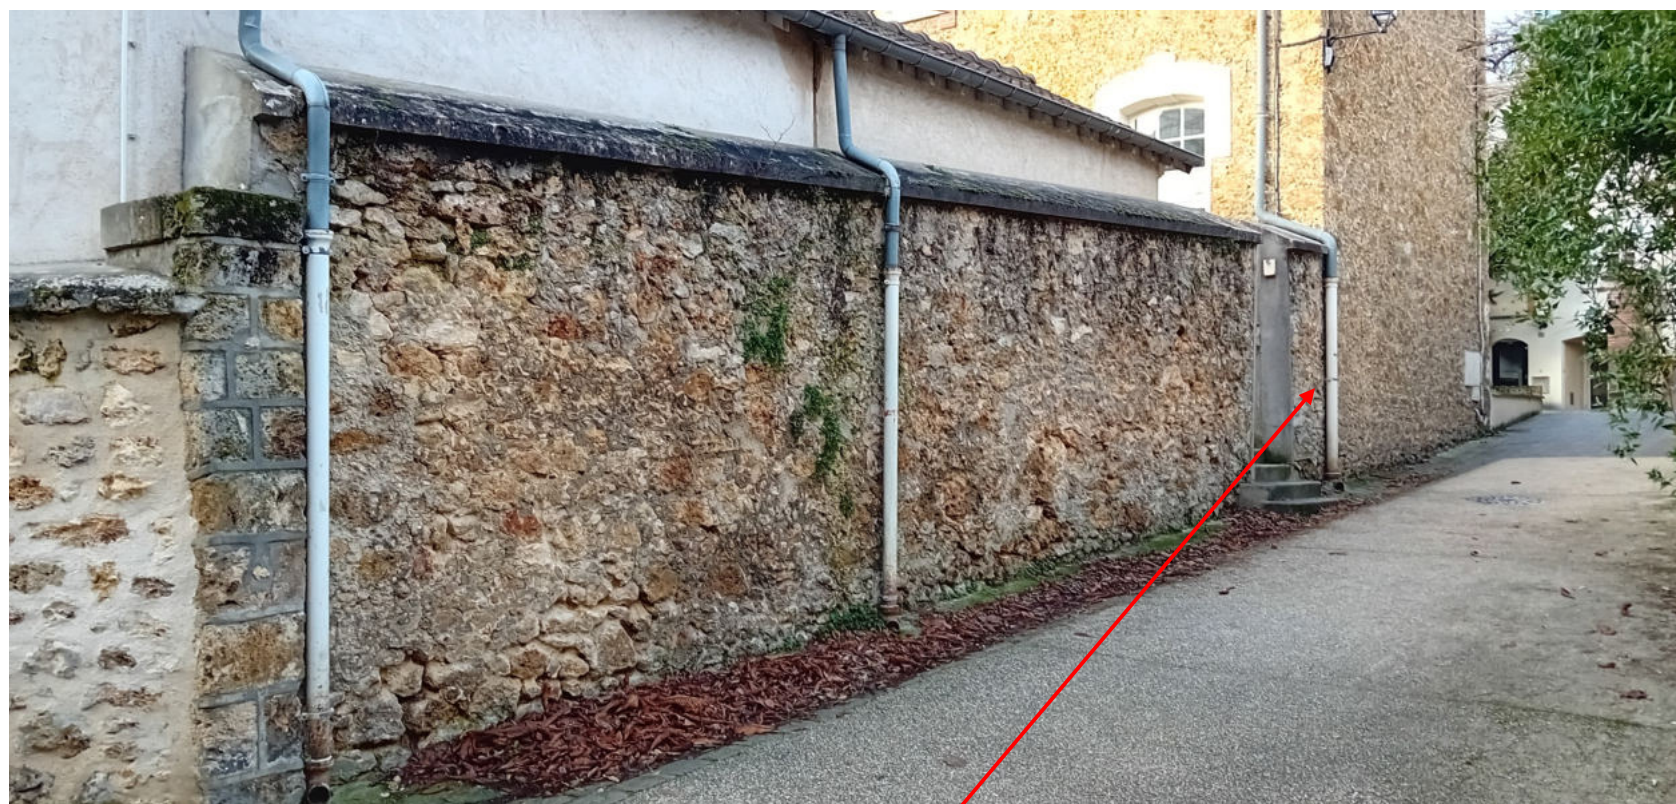
Tour de l'enceinte intégrée à l'église

**Section D** : Le mur encadre le pignon de l'ancienne école transformée en bibliothèque. Il conduit à une tour intégrée à l'église. Une partie du mur du 14<sup>e</sup> siècle a été démolie il y a quelques années, lors du réaménagement du parking de la bibliothèque.

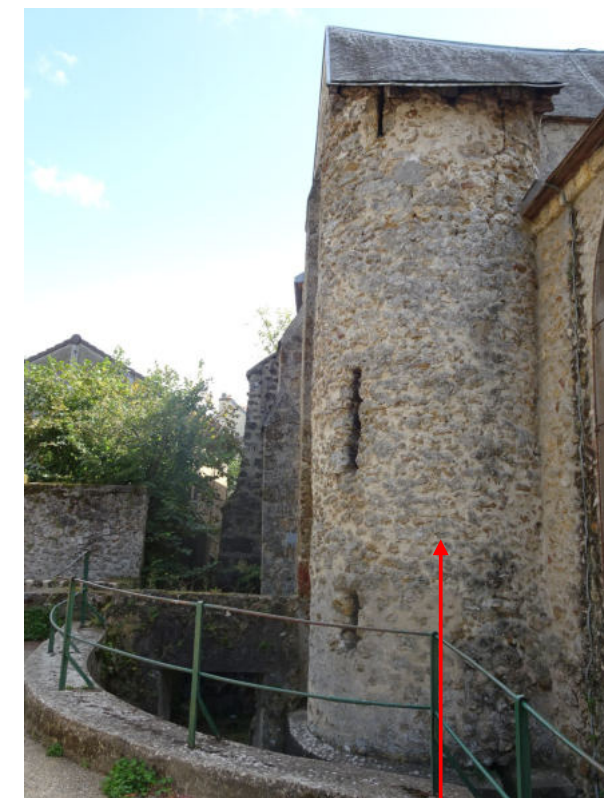
**Section D** : Une seconde partie du mur a été démolie en 2025 lors du réaménagement de la cour de la bibliothèque. Suite aux protestations de notre association, une petite partie du mur démolie a été reconstruite.

Mais ces travaux ont fragilisé le mur fissuré en son milieu. Il a été conforté avec du ciment pour empêcher son effondrement pendant les travaux.

**02. section D** : mur du 14<sup>e</sup> partiellement démoli, fissuré et lors des travaux d'aménagement de la cour de la bibliothèque ; confortement fait au ciment.

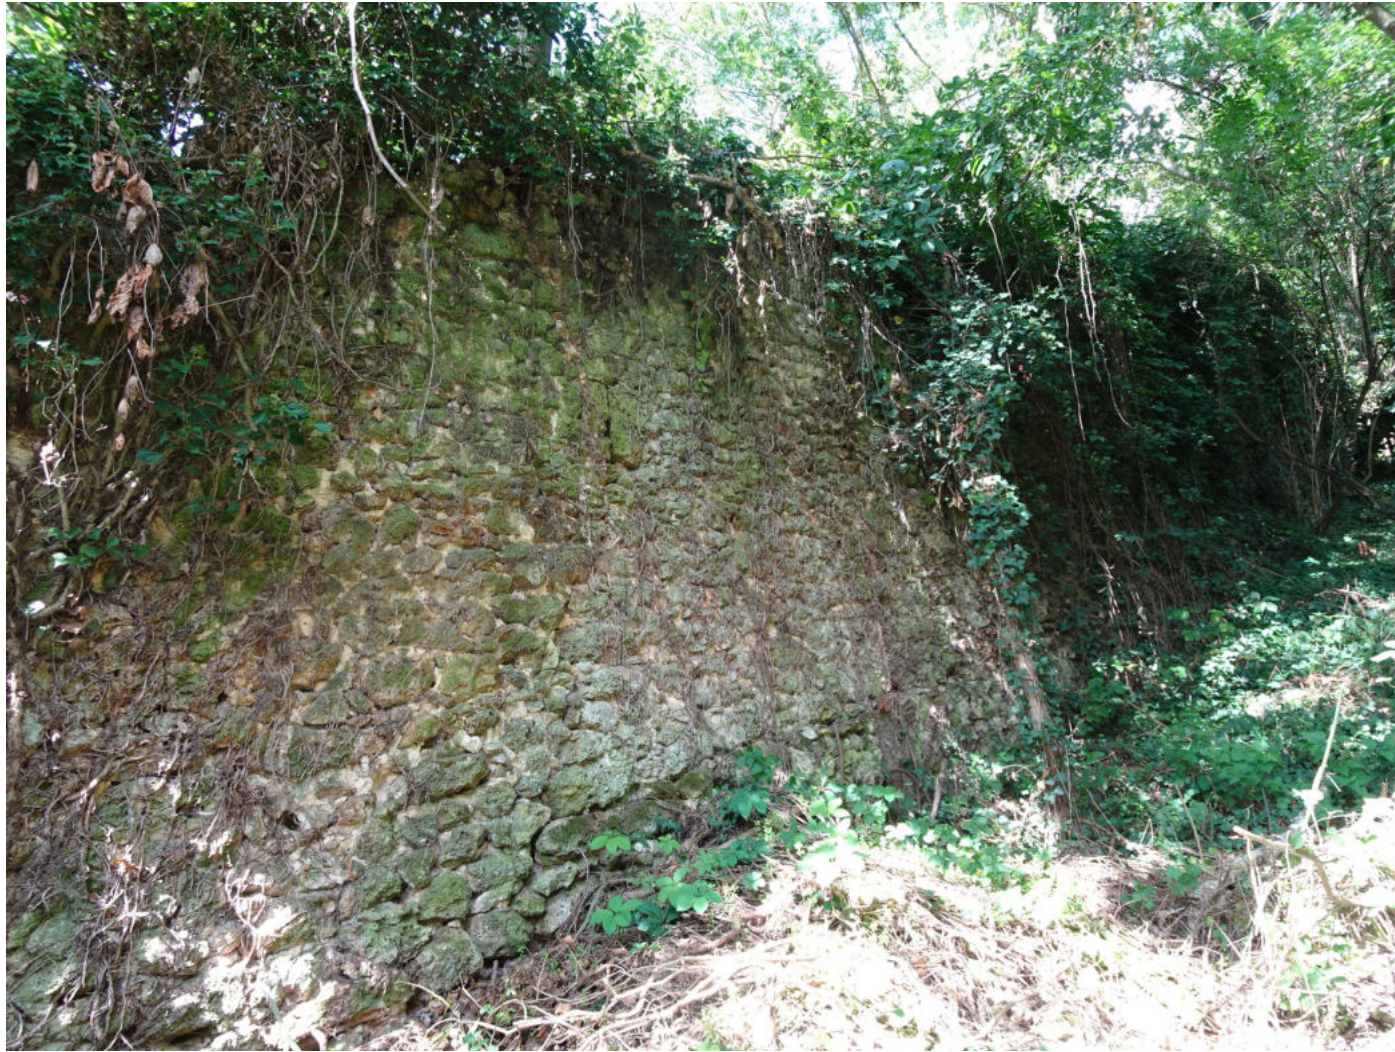
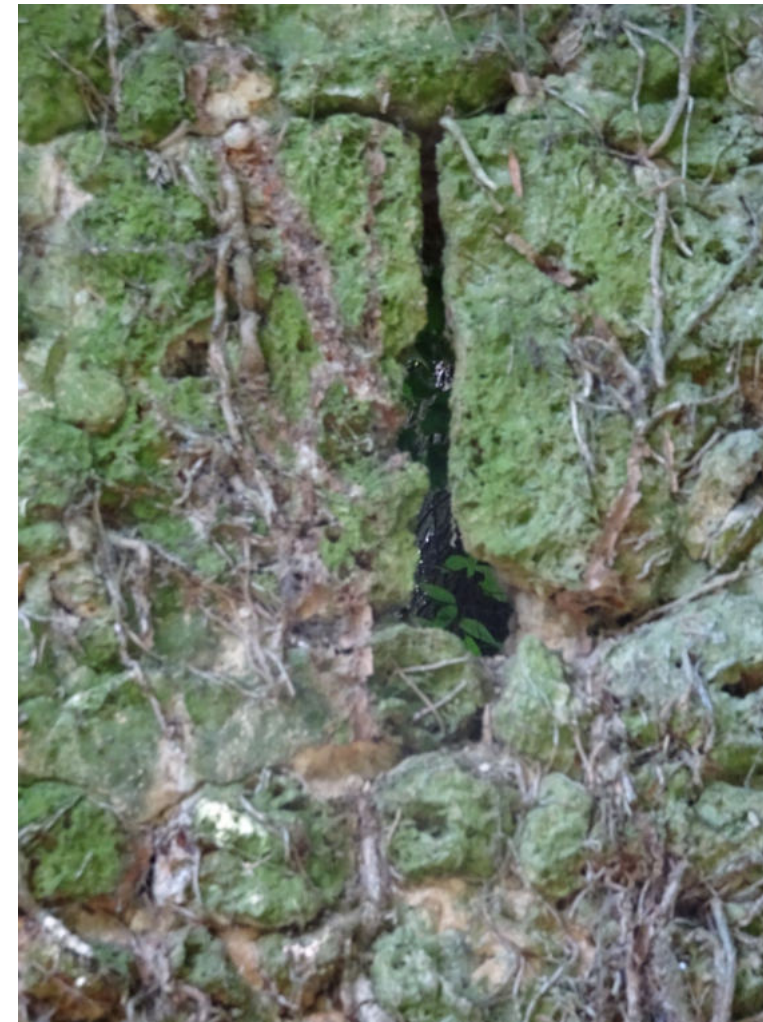
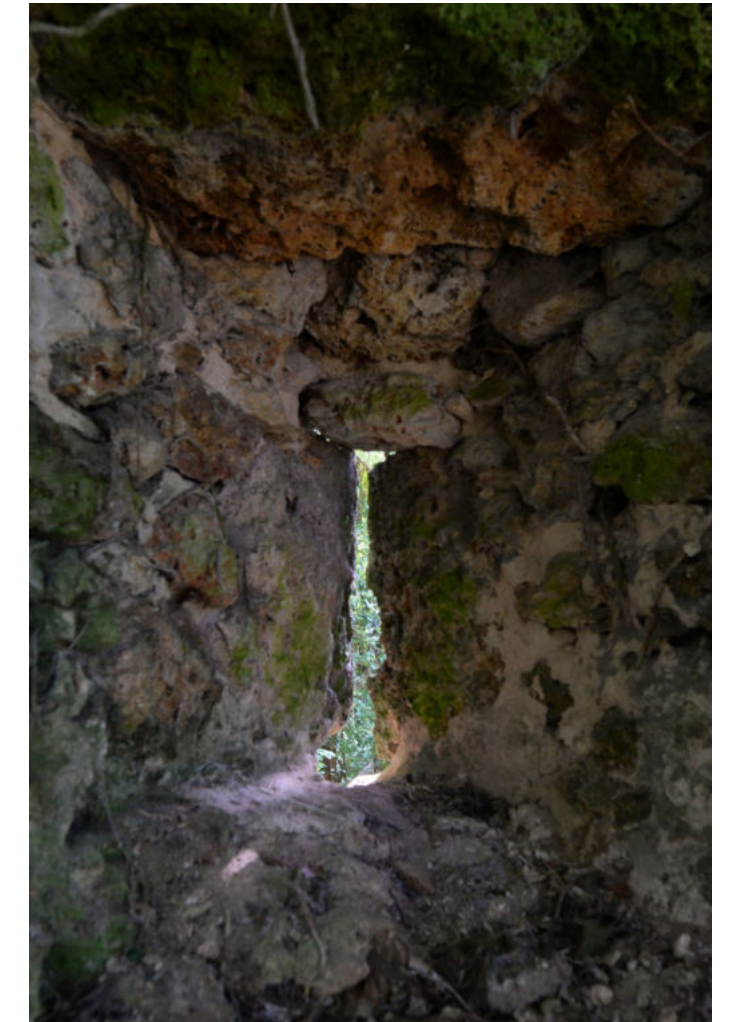
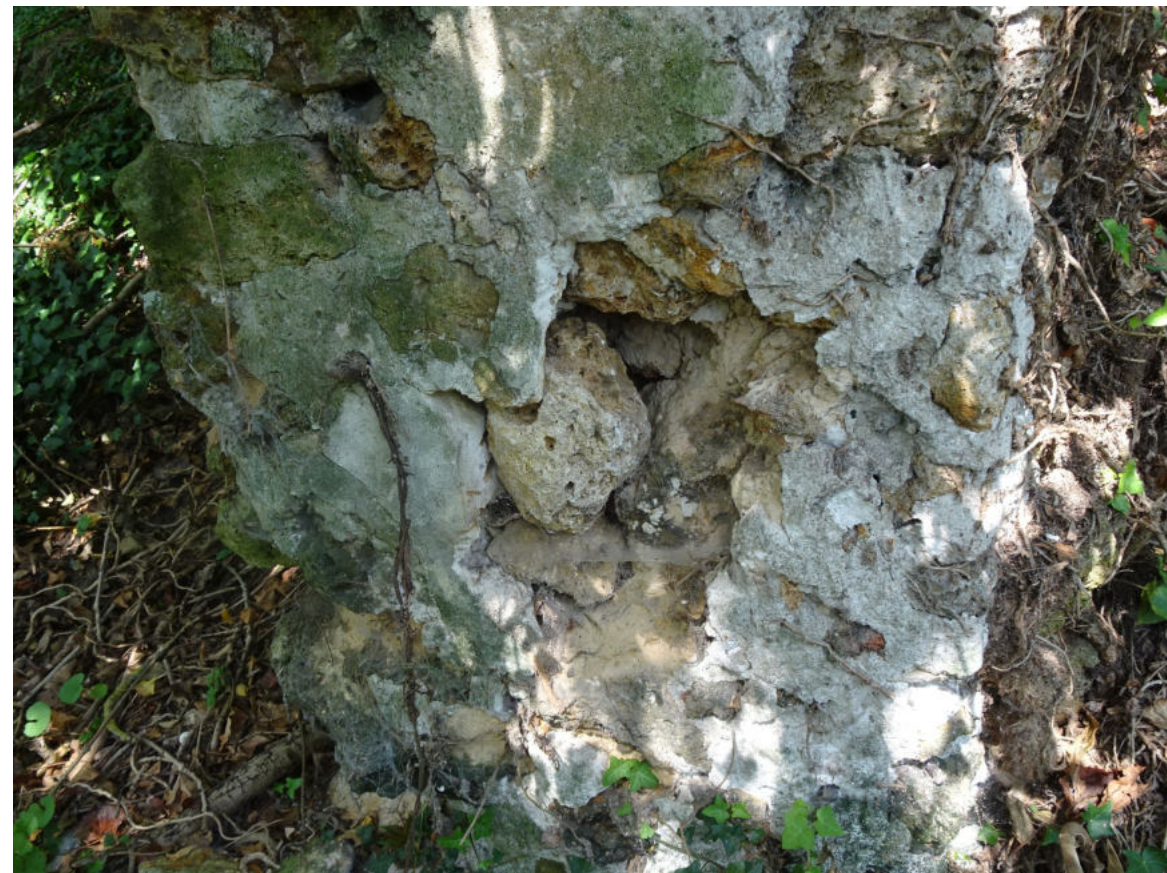
La section G est situé à l'articulation entre des terrains communaux et départementaux. C'est l'une des parties les mieux conservées et les plus accessibles car le mur jouxte le lacet d'un chemin montant au château; le mur d'environ 60/70 cm d'épaisseur est haut d'environ 4 à 5 m on y voit encore différentes meurtrières.

Le mur est encore en état, mais très attaqué par une végétation foisonnante qui prend racine dans ses trous car les pierres sont liées par un mortier de terre.

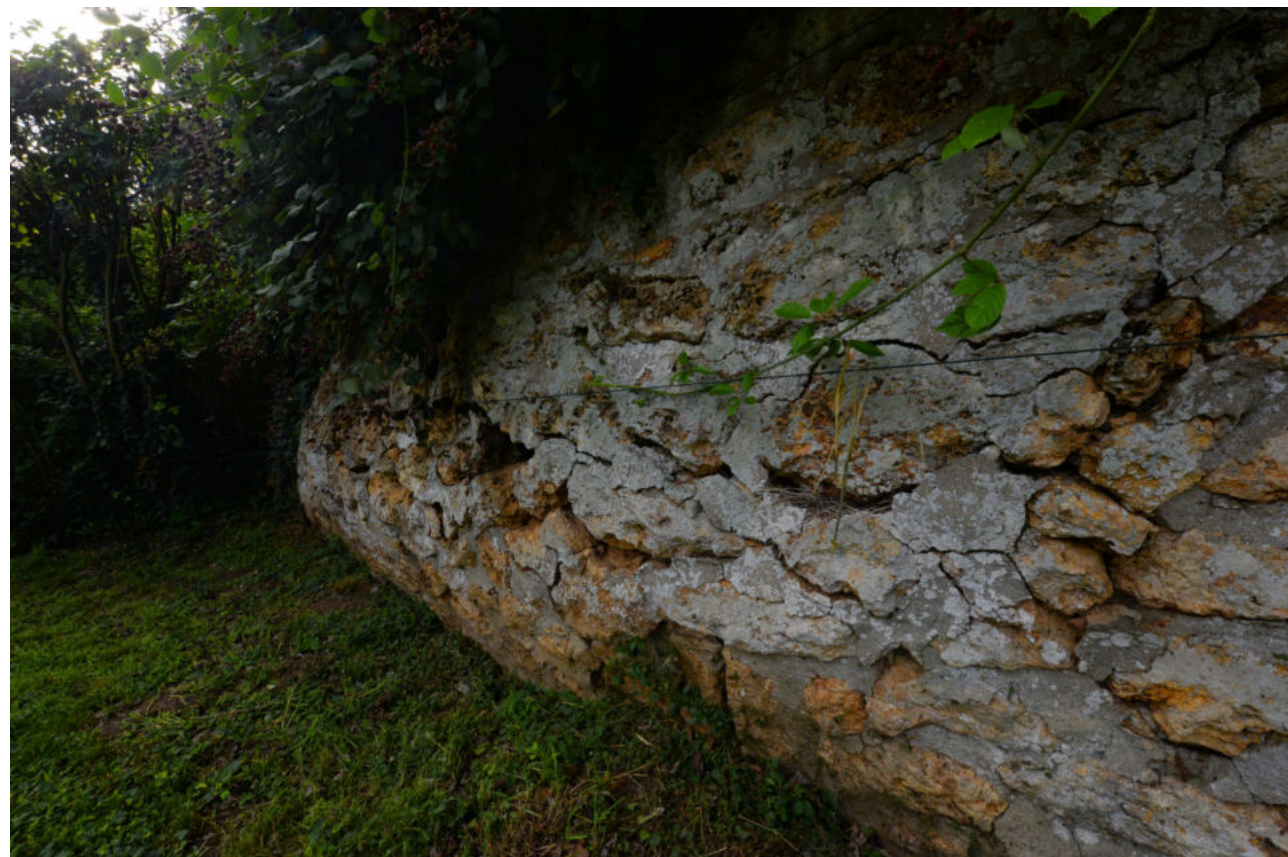
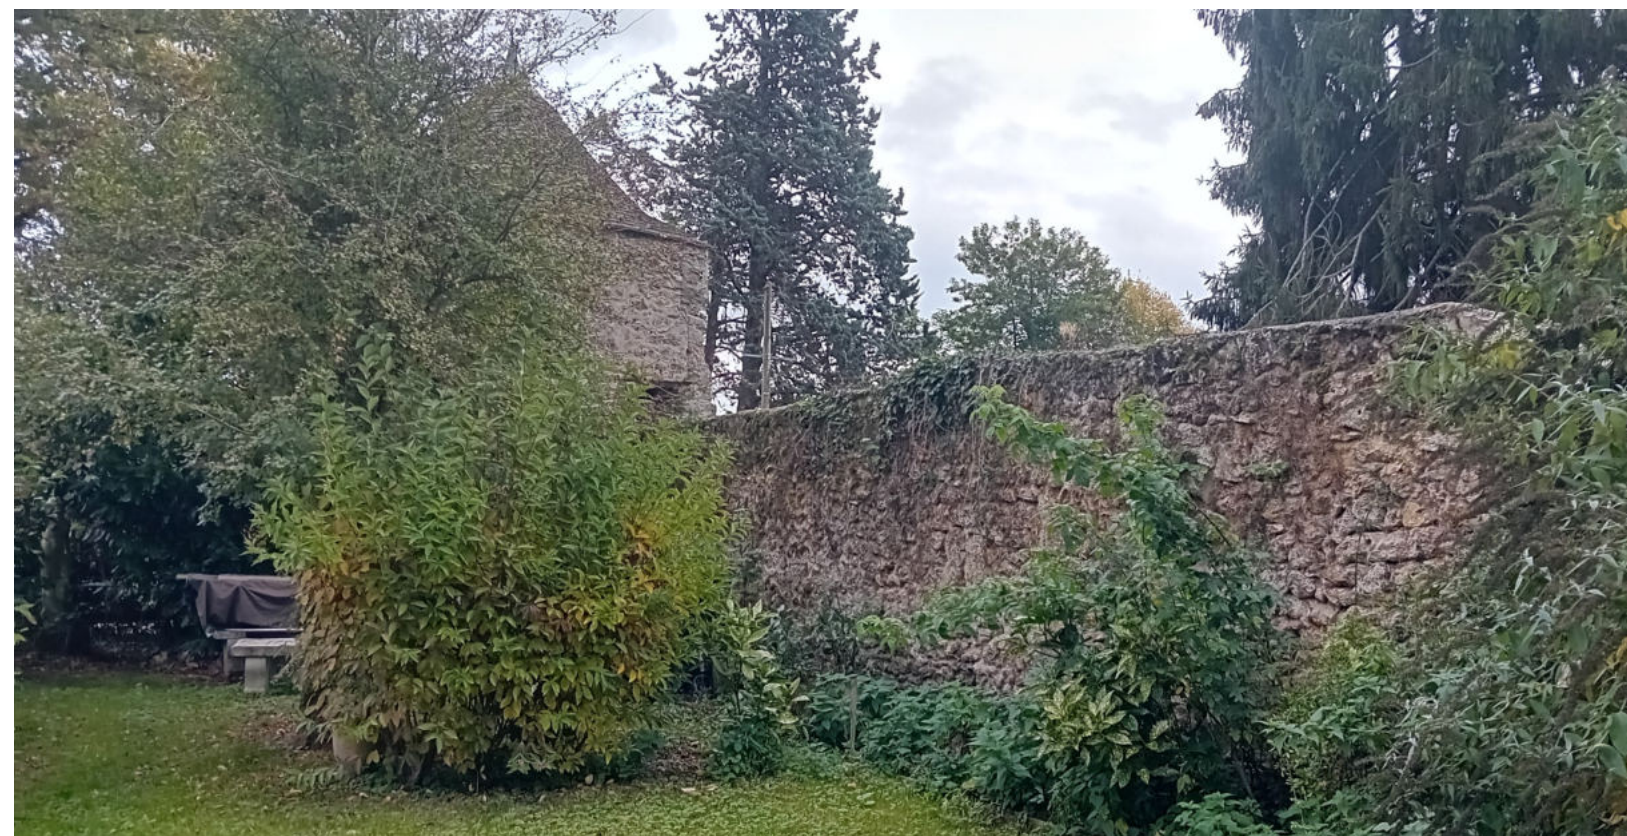
La section H borde l'arrière des jardins des maisons de la rue de Paris et un pré actuellement en friche. Elle dispose de deux tours, dont on ne connaît pas l'état actuel. Mais la visite de certaines propriétés ont permis de voir que le mur gonflait en certains endroit. Il conviendrait donc d'aider les propriétaires à conforter ce mur avec des travaux conformes aux prescriptions liées aux monuments historiques.
