# Dossier de demande de protection des murailles et jardins urbains de Chevreuse au titre des Monuments Historiques

**Association Chevreuse Environnement et Patrimoine (CEeP)**  
**Octobre 2025**

## Dossier de demande de protection des murailles et jardins urbains de Chevreuse au titre des Monuments Historiques

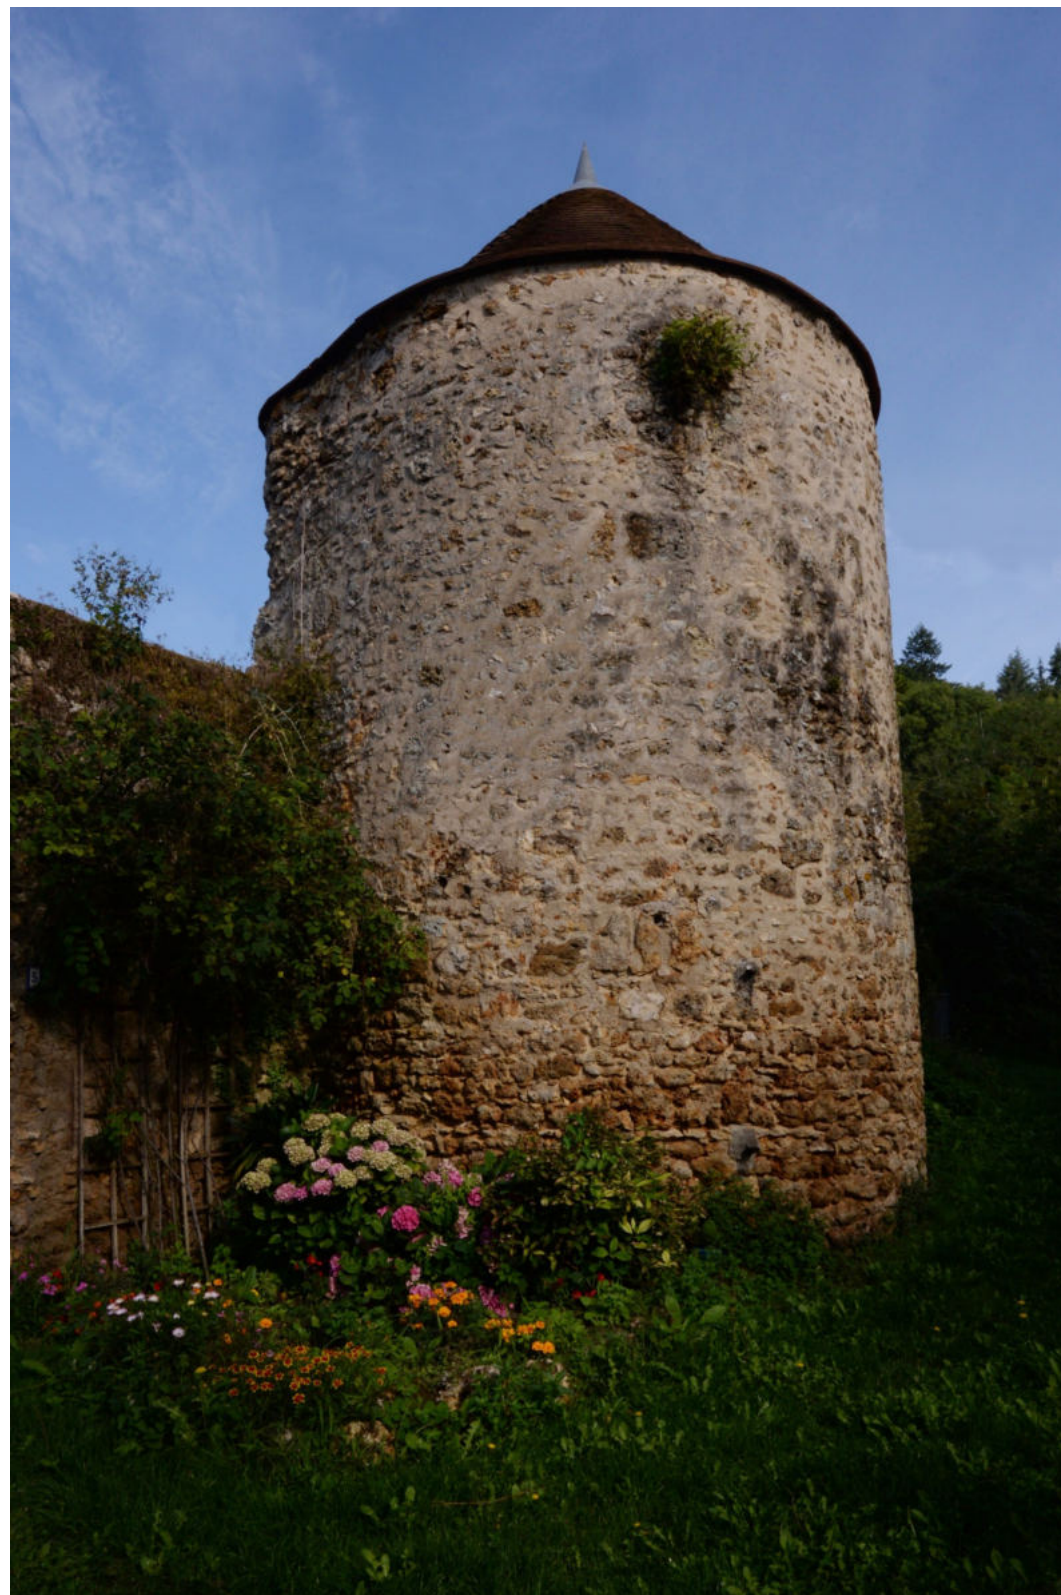
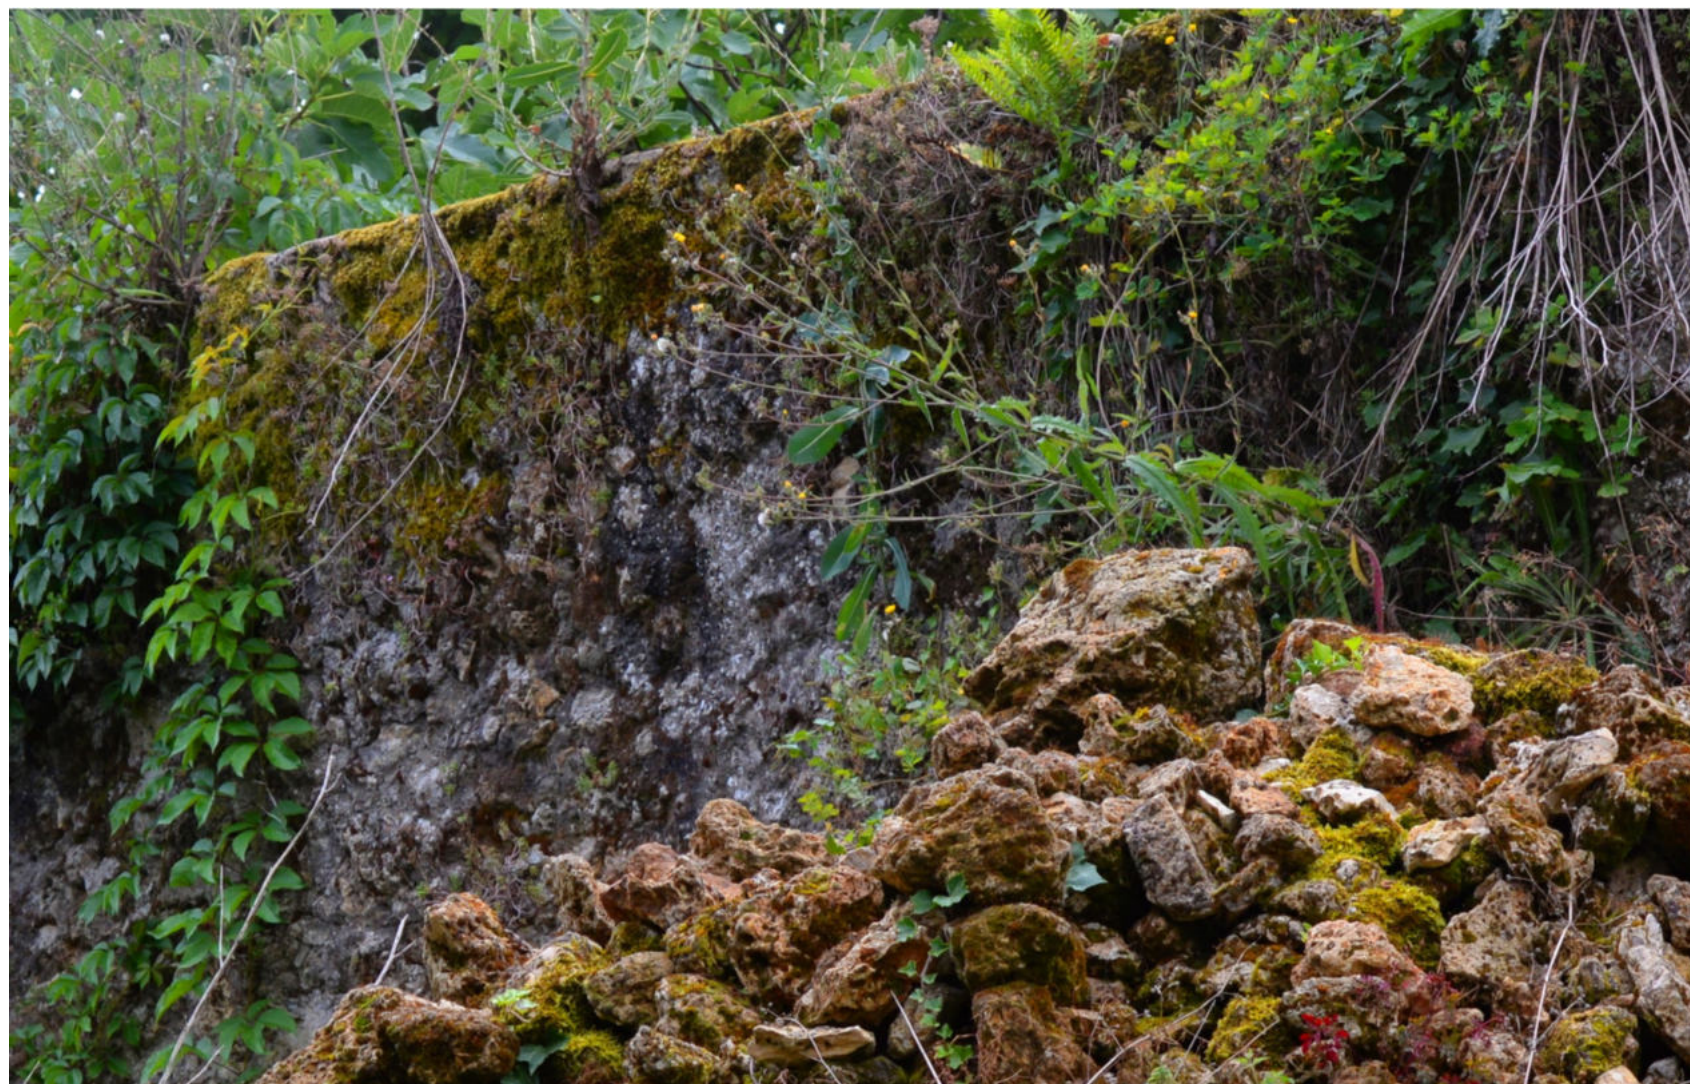
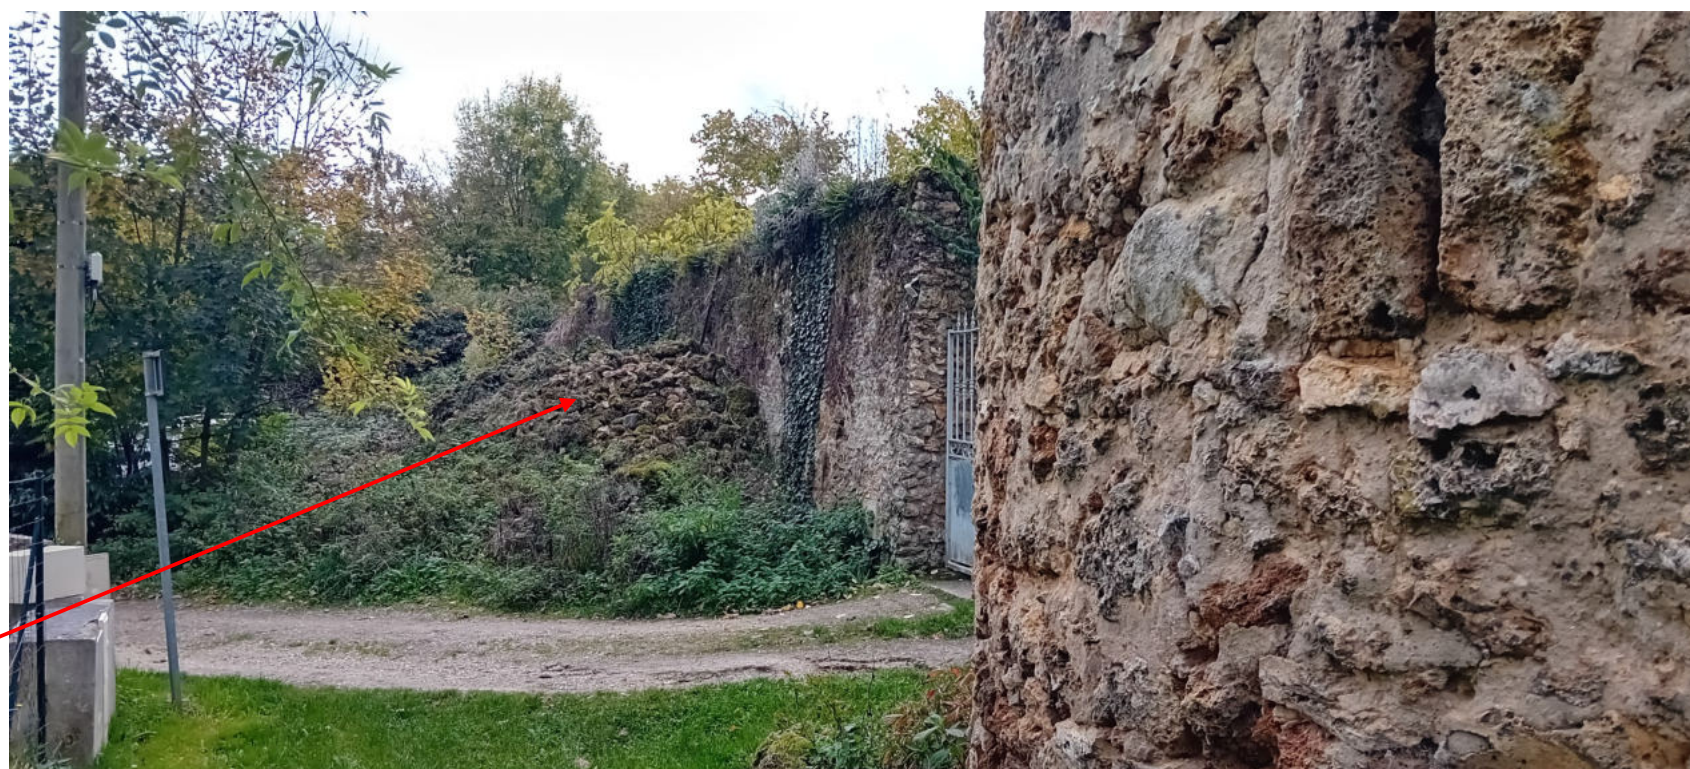
La section I est situé au bout du mur ouest-est encadrée par deux tours. La tour nord transformée en pigeonnier puis en local de jardinage est plutôt bien entretenue par son propriétaire privé.

Mais la seconde, placée sur une parcelle triangulaire servant de dépôt à un entrepreneur de bâtiment est entièrement recouverte de végétation et un tas de meulières dont on ne connaît pas la provenance, jouxte la muraille historique.

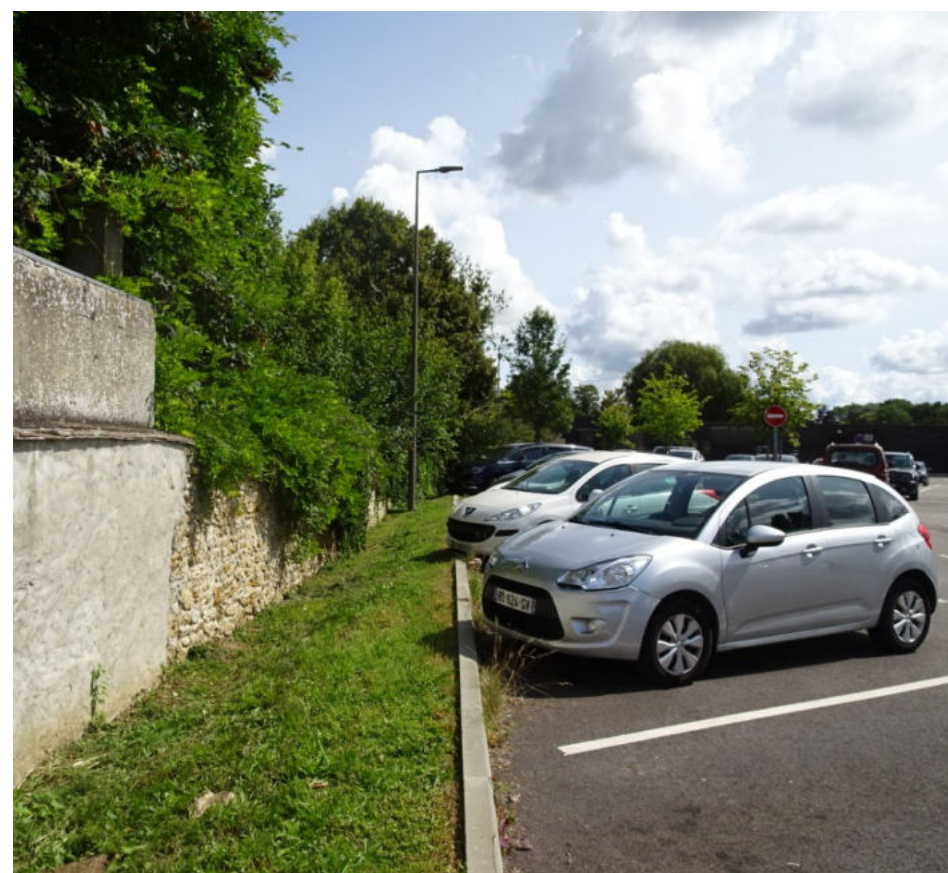
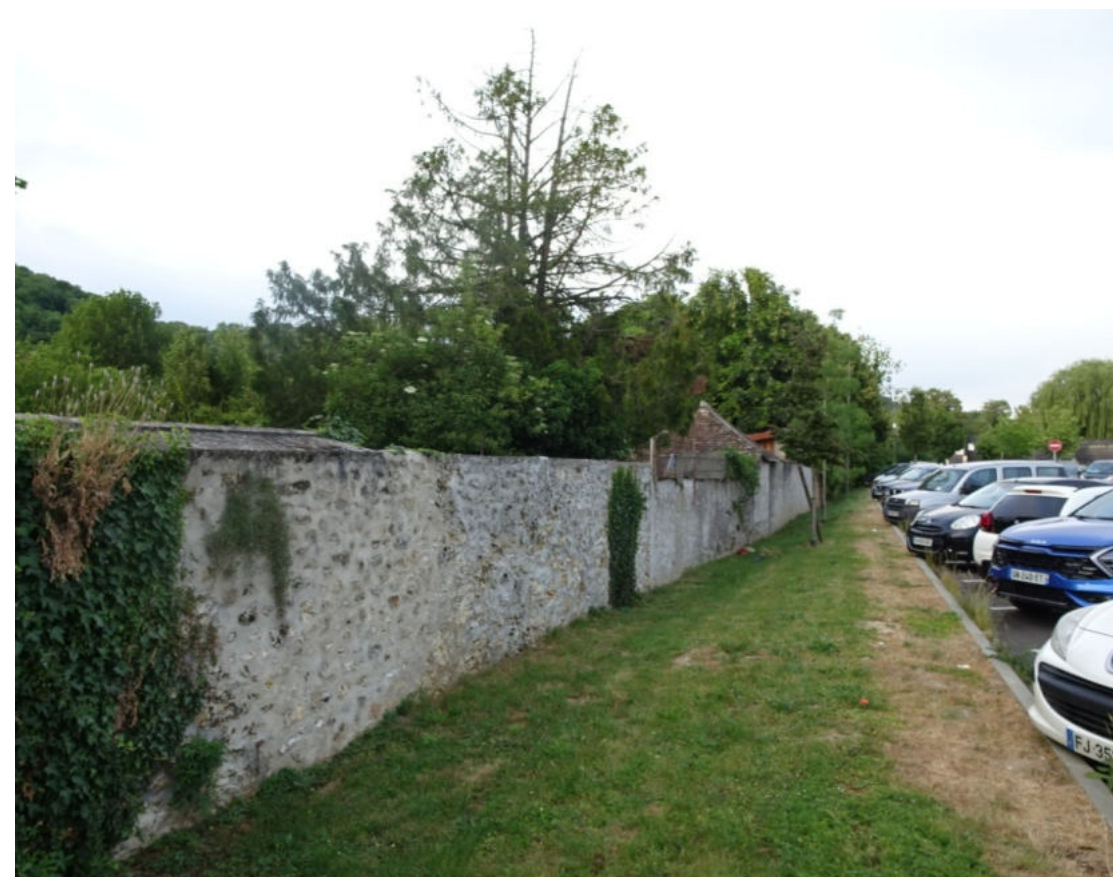
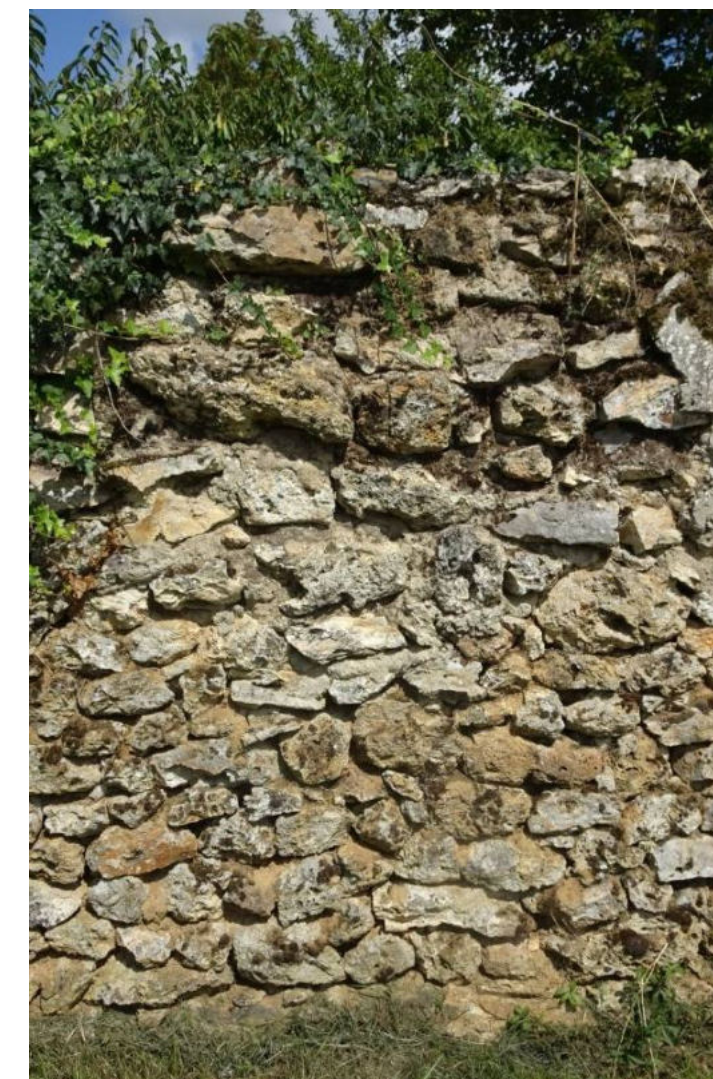
*Le mur du 16<sup>e</sup> siècle au fond du parking.*

*Etat actuel de la muraille, bricolée par des générations de propriétaires non informés du caractère patrimonial du mur.*  
© CEeP Dehan 1925

*Détail d'un vestige de la muraille attaqué par la végétation*

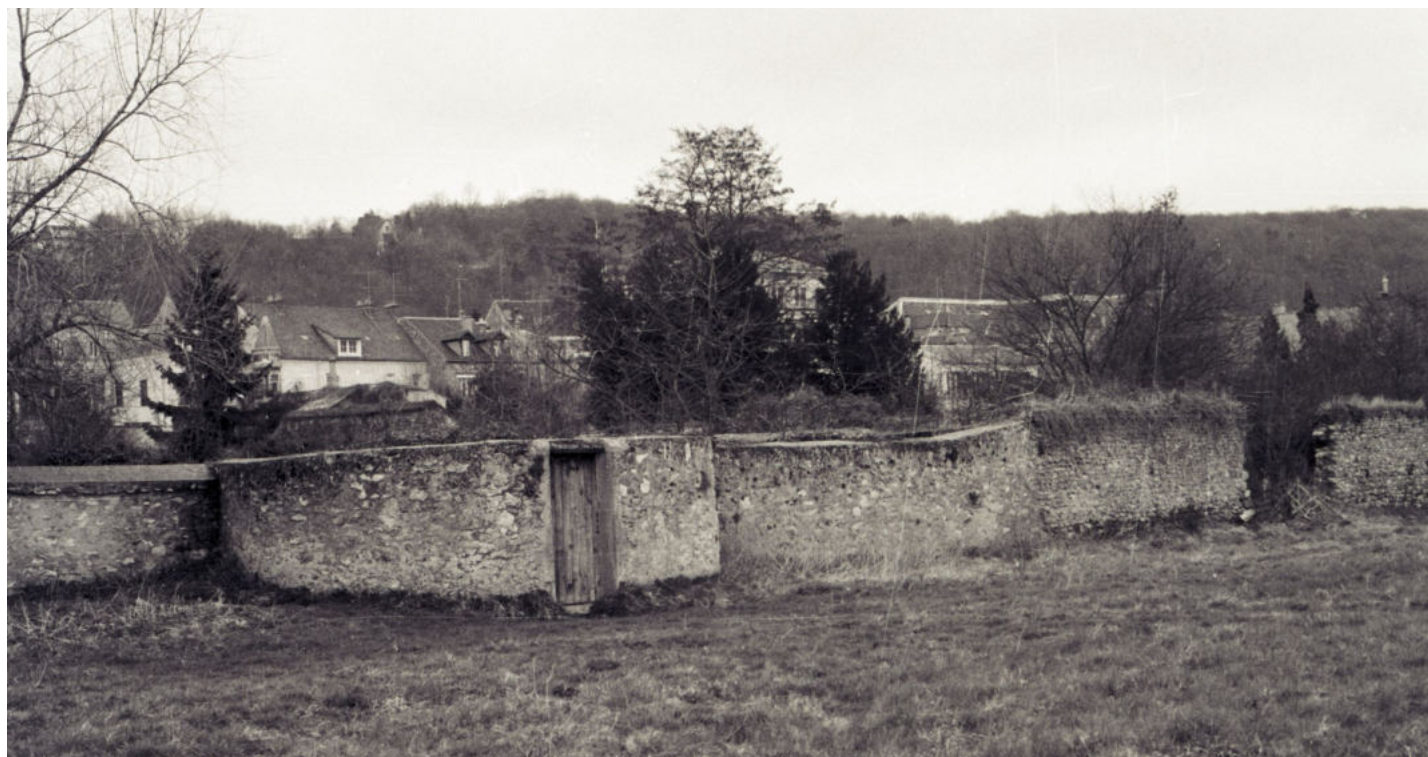
État de la muraille sud en 1979 avant l'aménagement du parc et du parking © Dehan 1979

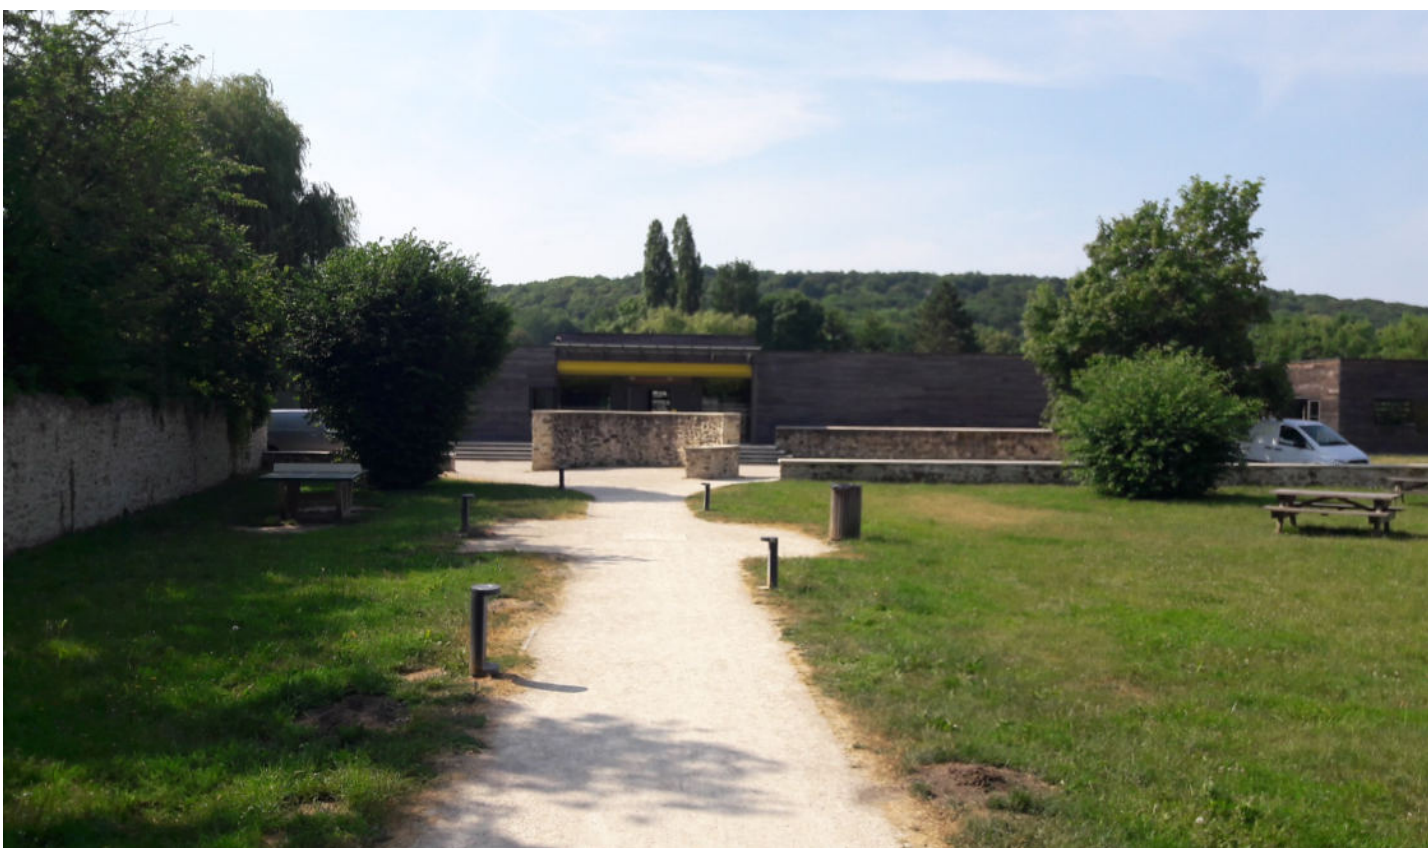
Etat actuel devant la maison des associations : Mur arasé, tour arasée, reconstruite et séparée de l'enceinte, jardin ouvert transformé en pelouse de pique-nique plantations sans relations avec les potagers et fruitiers.  
© CEeP Dehan 1925

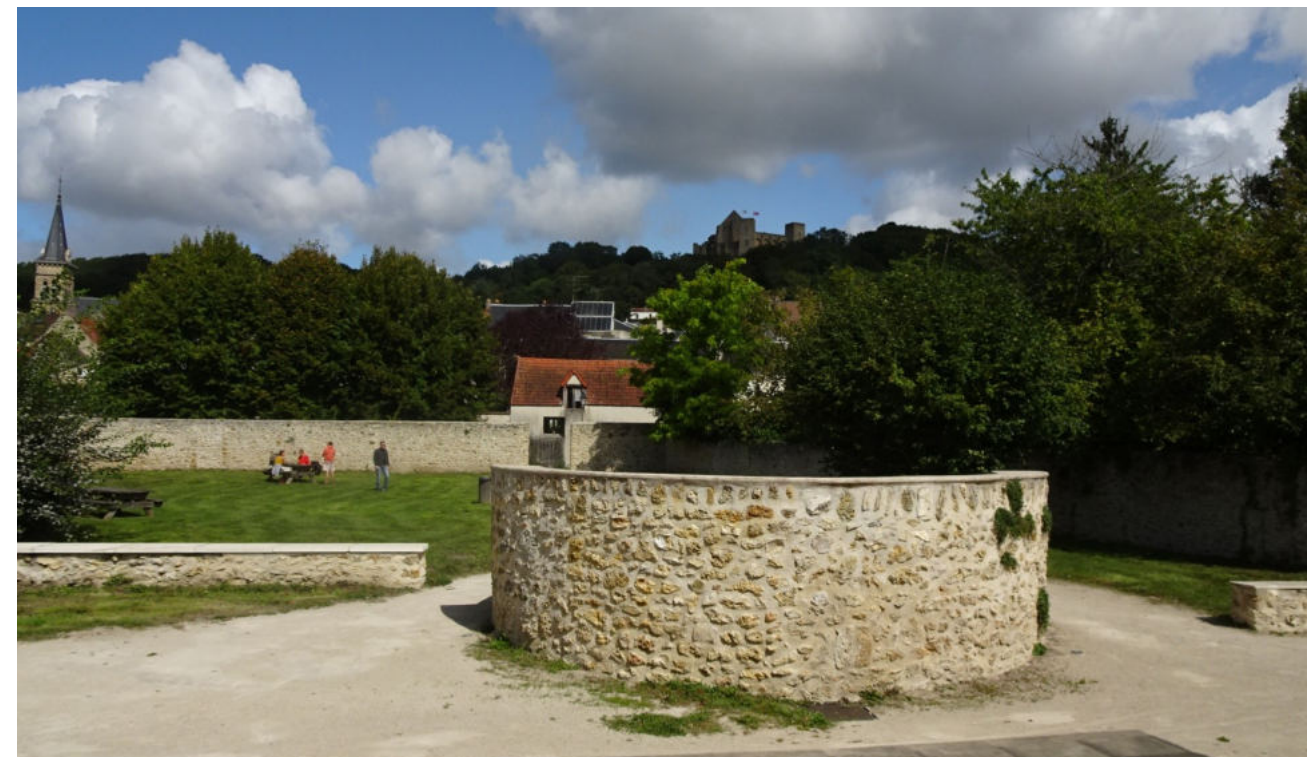
Etat de la muraille après les travaux liés à la création d'un « parvis » devant la maison des associations

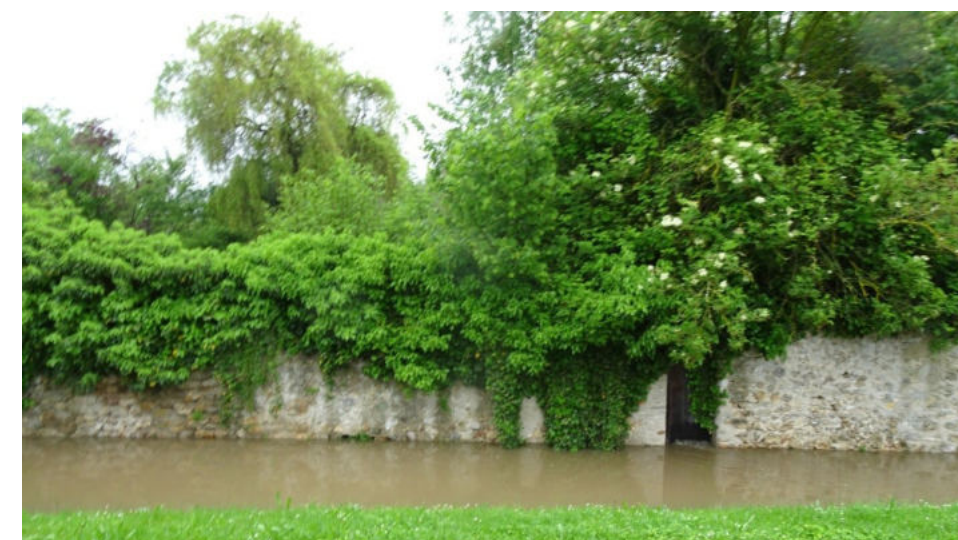
La trace du fossé réapparaît à l'occasion des inondations régulières du site.  
© CEeP

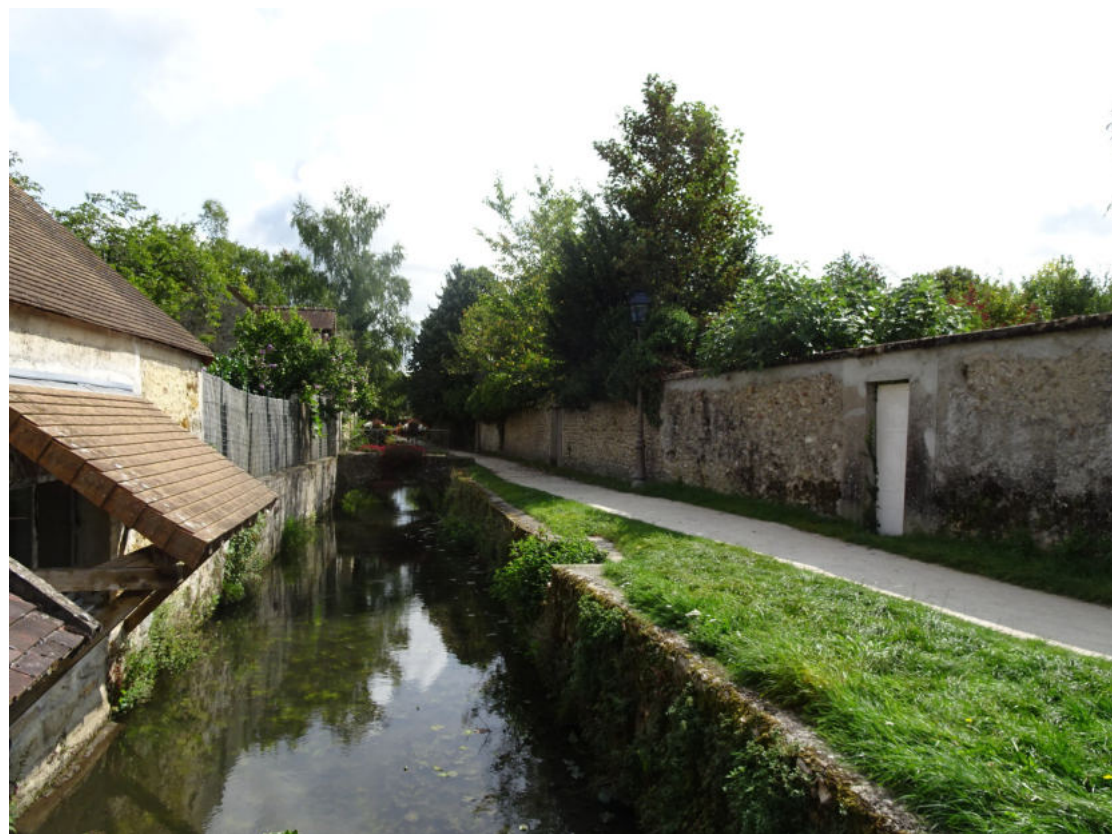
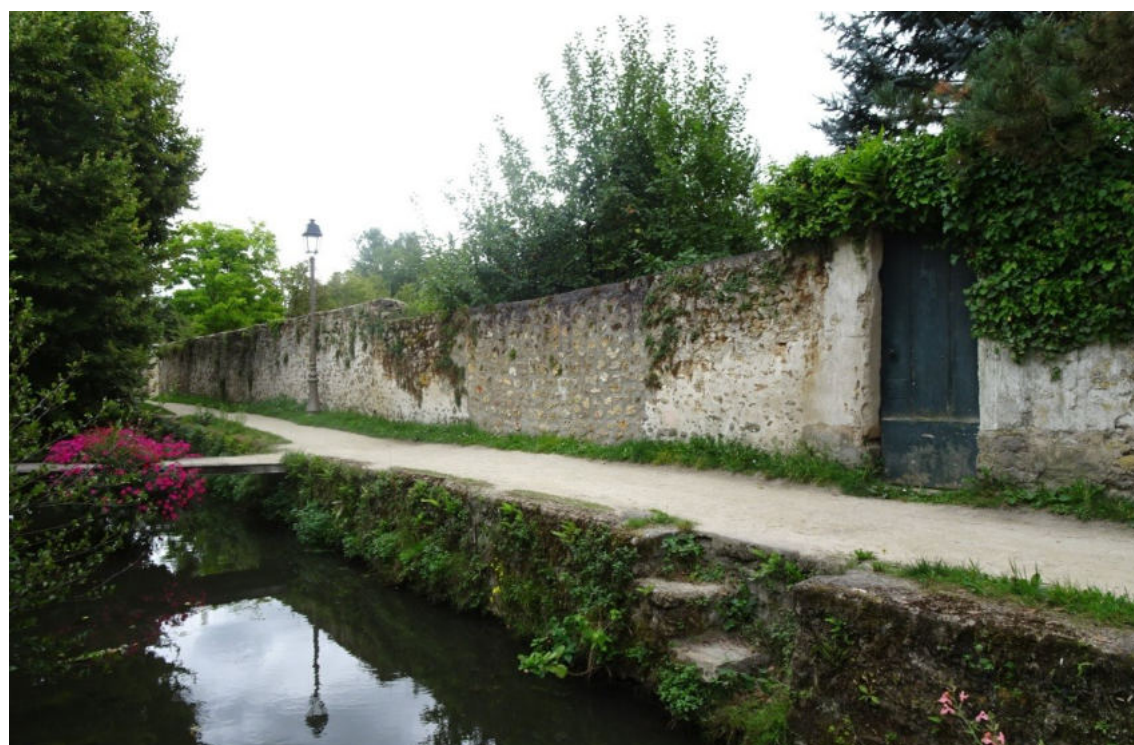
Deux vues de la promenade des petits ponts. L'allée dessert les jardins placés entre la muraille et le canal. © CEeP 2025

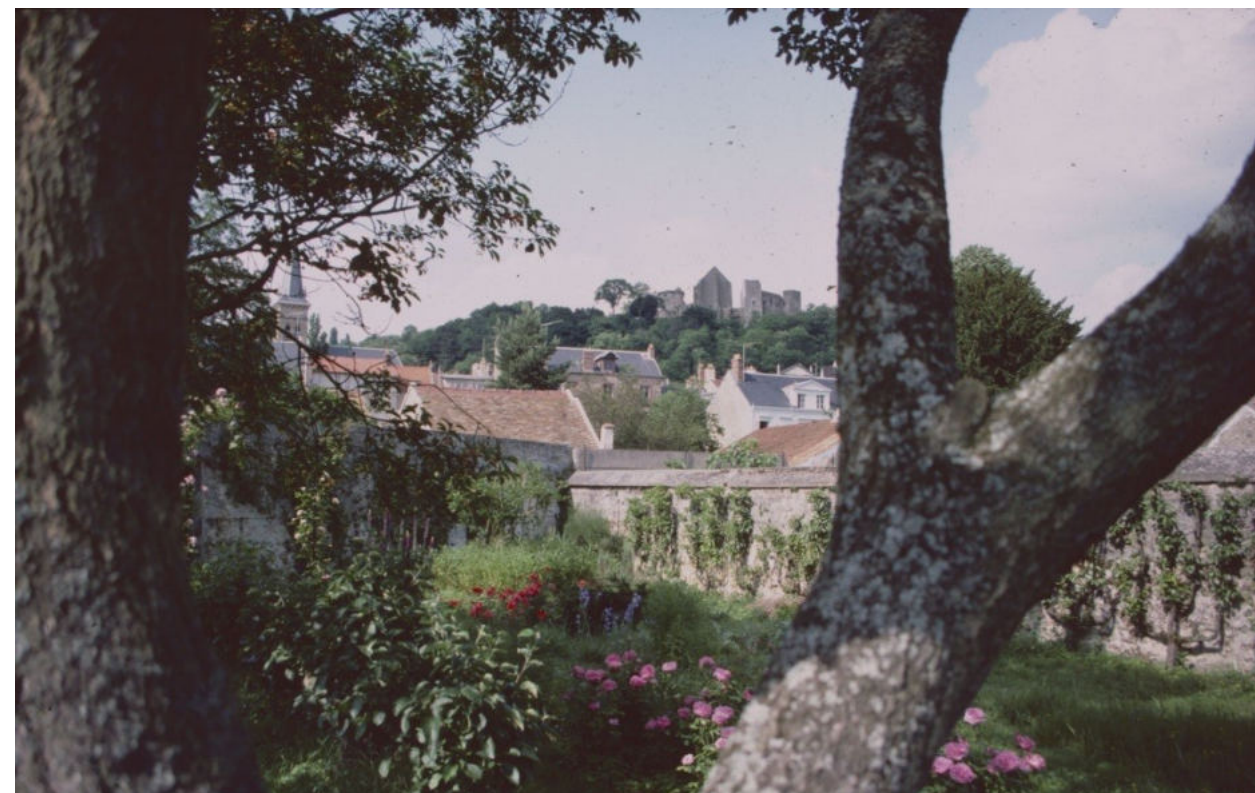
Vue d'un jardin placé entre la muraille du 16<sup>e</sup> siècle et le canal avec les fruitiers palissés plantés contre les murs de pierre.

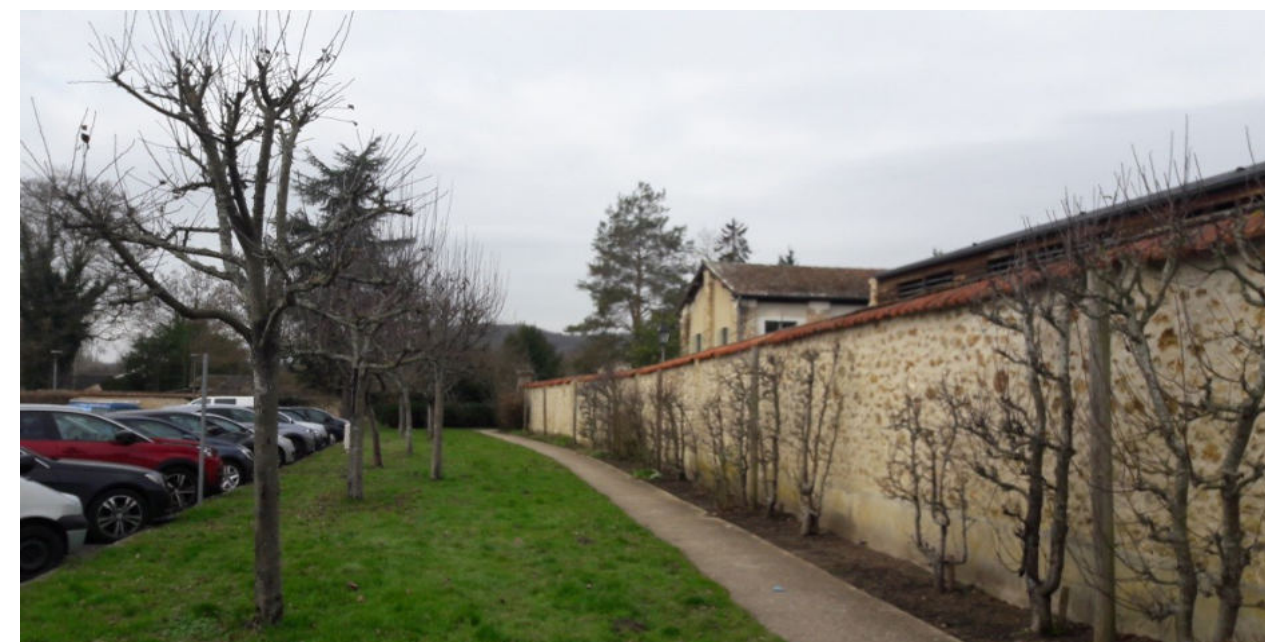
Lorsqu'un parking (du séchoir à peau) fut aménagé dans les années 1990 au bout de la zone des jardins clos, le projet porté par le maire de l'époque, a intégré cette solution paysagère en replantant des poiriers le long du mur des petits ponts conservé. Un exemple de bonne pratique patrimoniale permettant de garder « l'esprit du lieu » et de sensibiliser le public à ces pratiques.

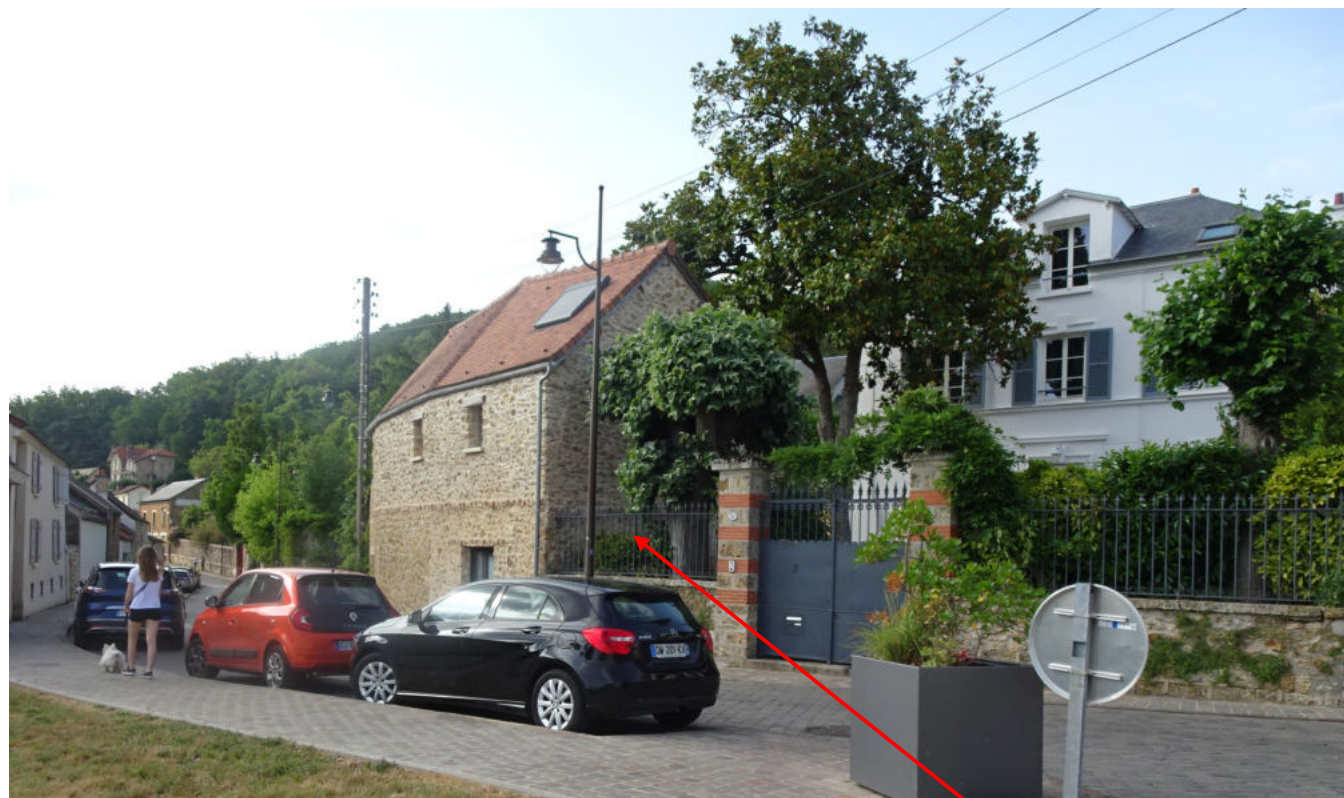
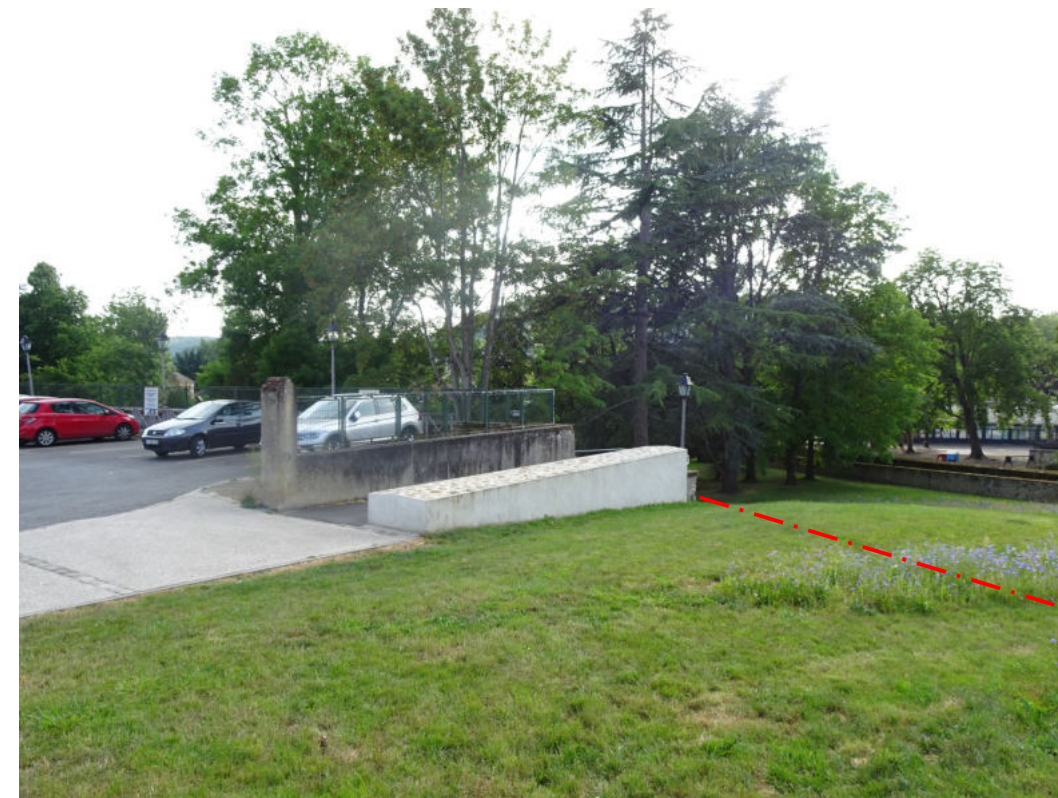
Une partie du mur a été complètement effacée.

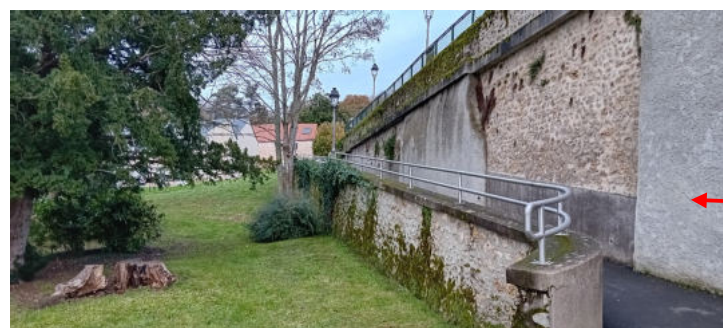
Dans **section O** le mur peu visible est soit utilisé comme mur de maison, soit comme mur mitoyen entre deux parcelles

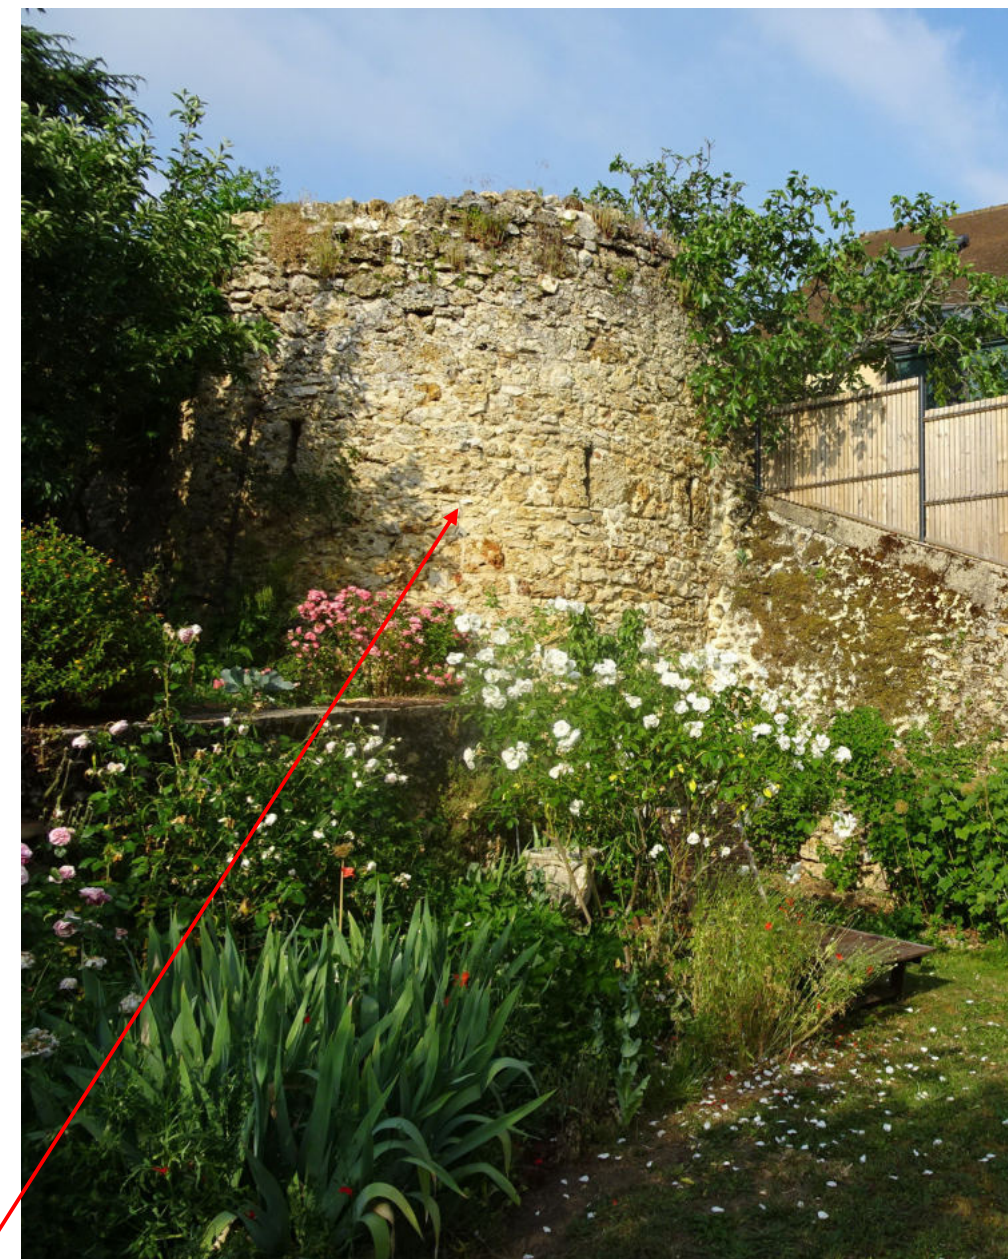
*Vue De la tour nord-ouest entretenue par les propriétaires privés,  
Elle est invisible depuis l'espace public © Dehan 2023*

**13. Section O** mur du 16<sup>e</sup> : tour entretenue par un particulier.

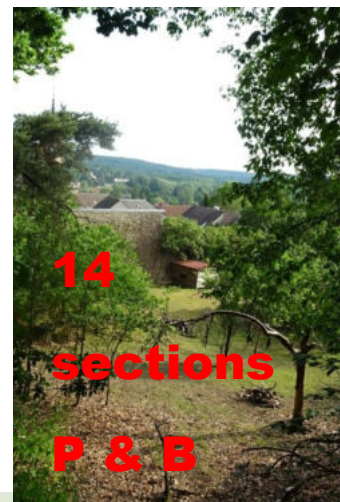
**14 sections P & B**

**14. Sections O & B** jonction des murs du 14<sup>e</sup> et du 16<sup>e</sup> : à conforter et mettre en valeur.

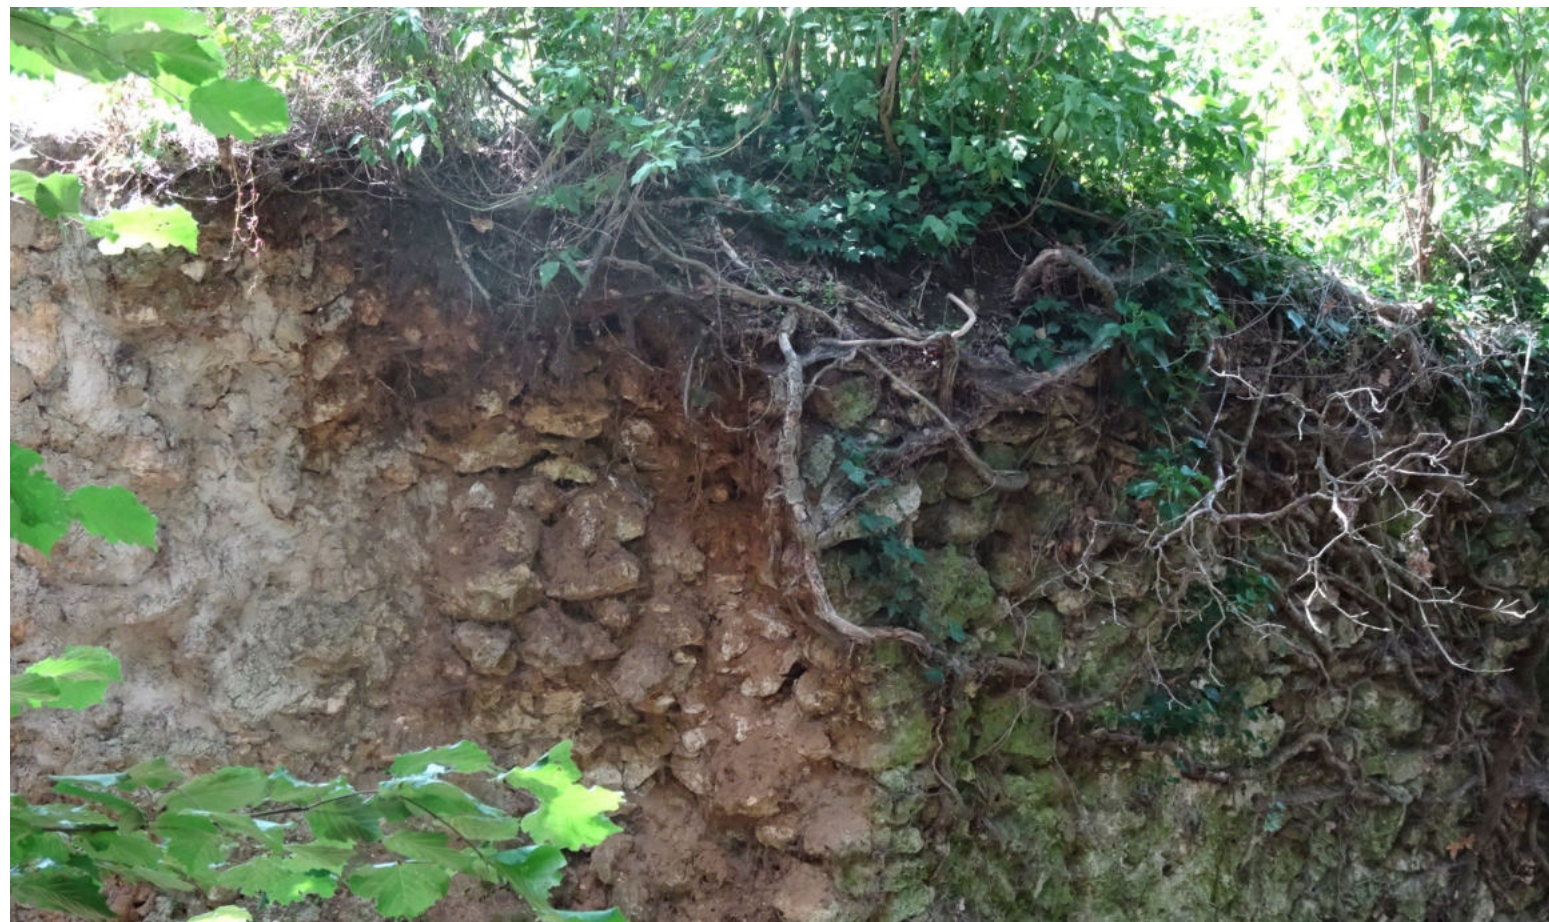
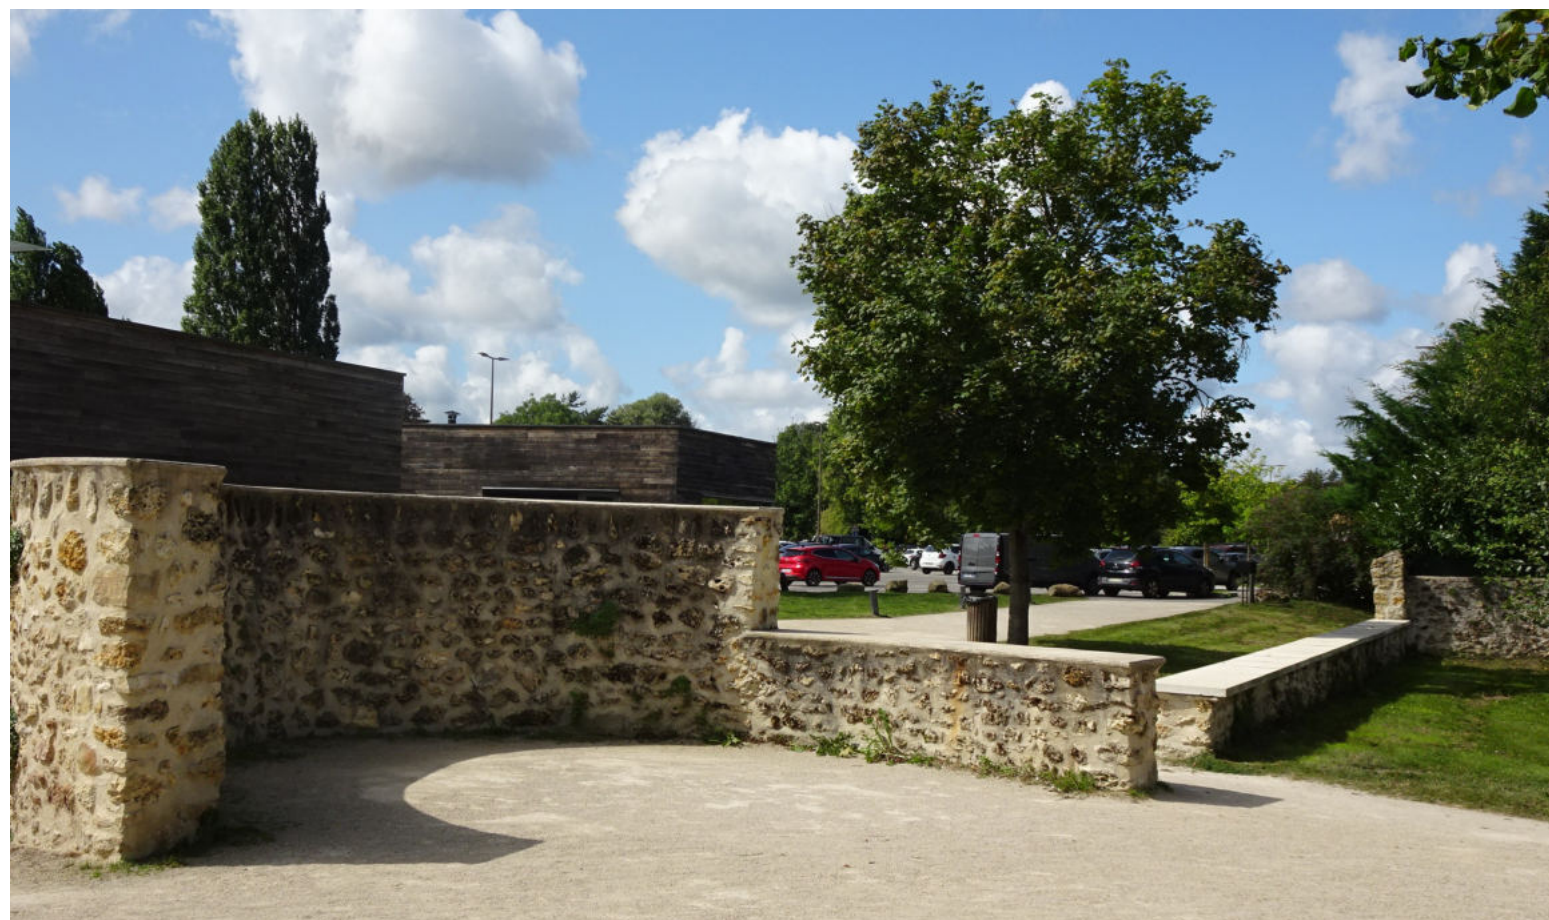
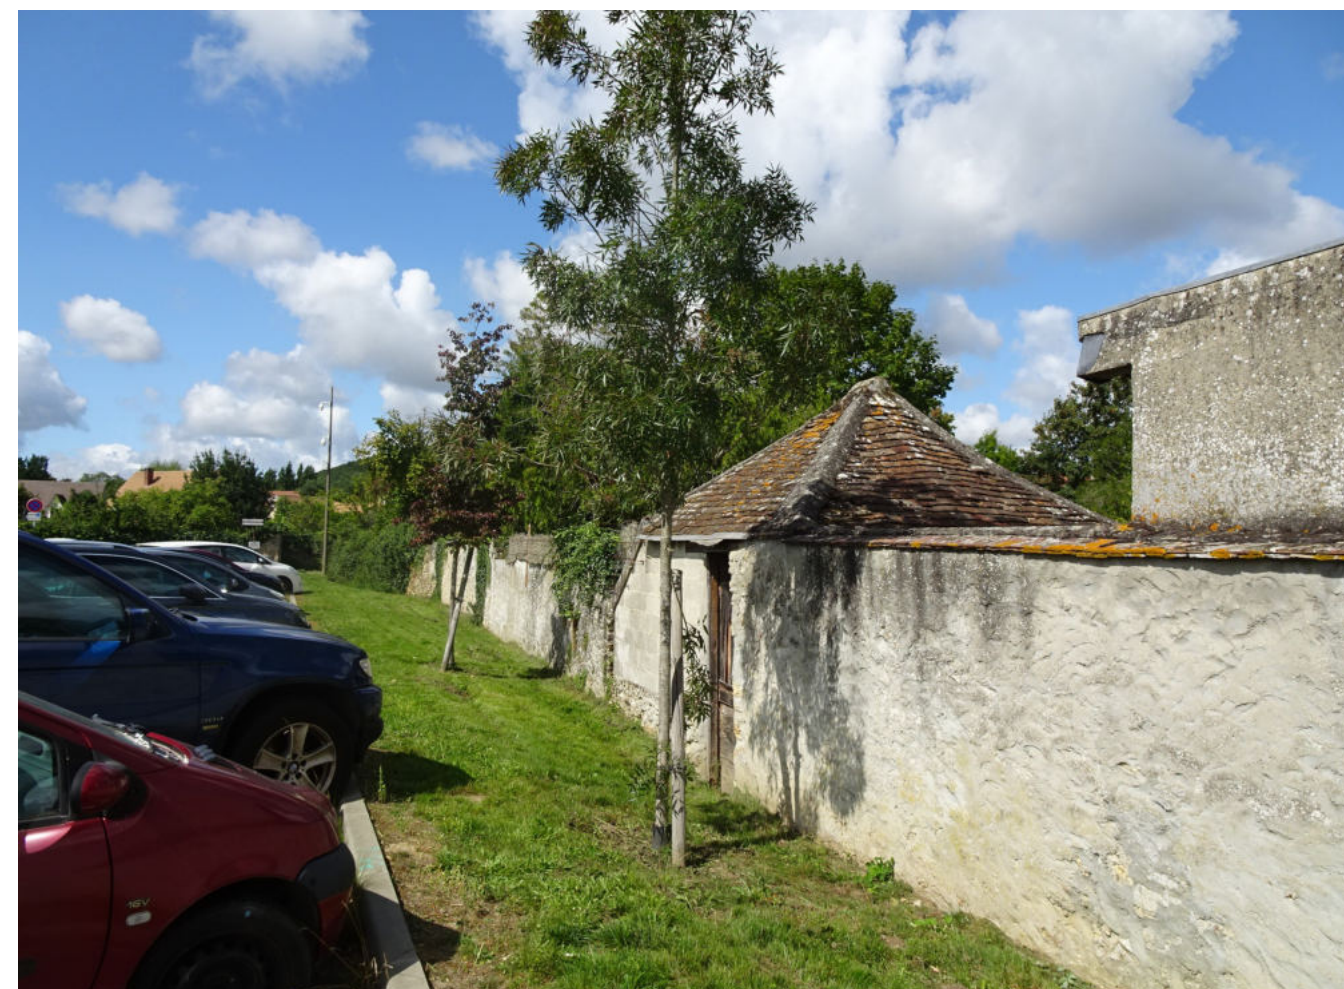
## Trois types de dangers :

- 1- Murailles sans entretien, en cours de dégradation naturelle.
- 2- Aménagements irrespectueux du caractère patrimonial des murs et jardins.
- 3- Réparations inadéquates par méconnaissance du caractère patrimonial de ces objets.
